# Asbestinventarisatetest

Bosstraat 76/5, 3500 Hasselt

Attestnummer : 20240107-000077.000

Uitgegeven op : 07.01.2024

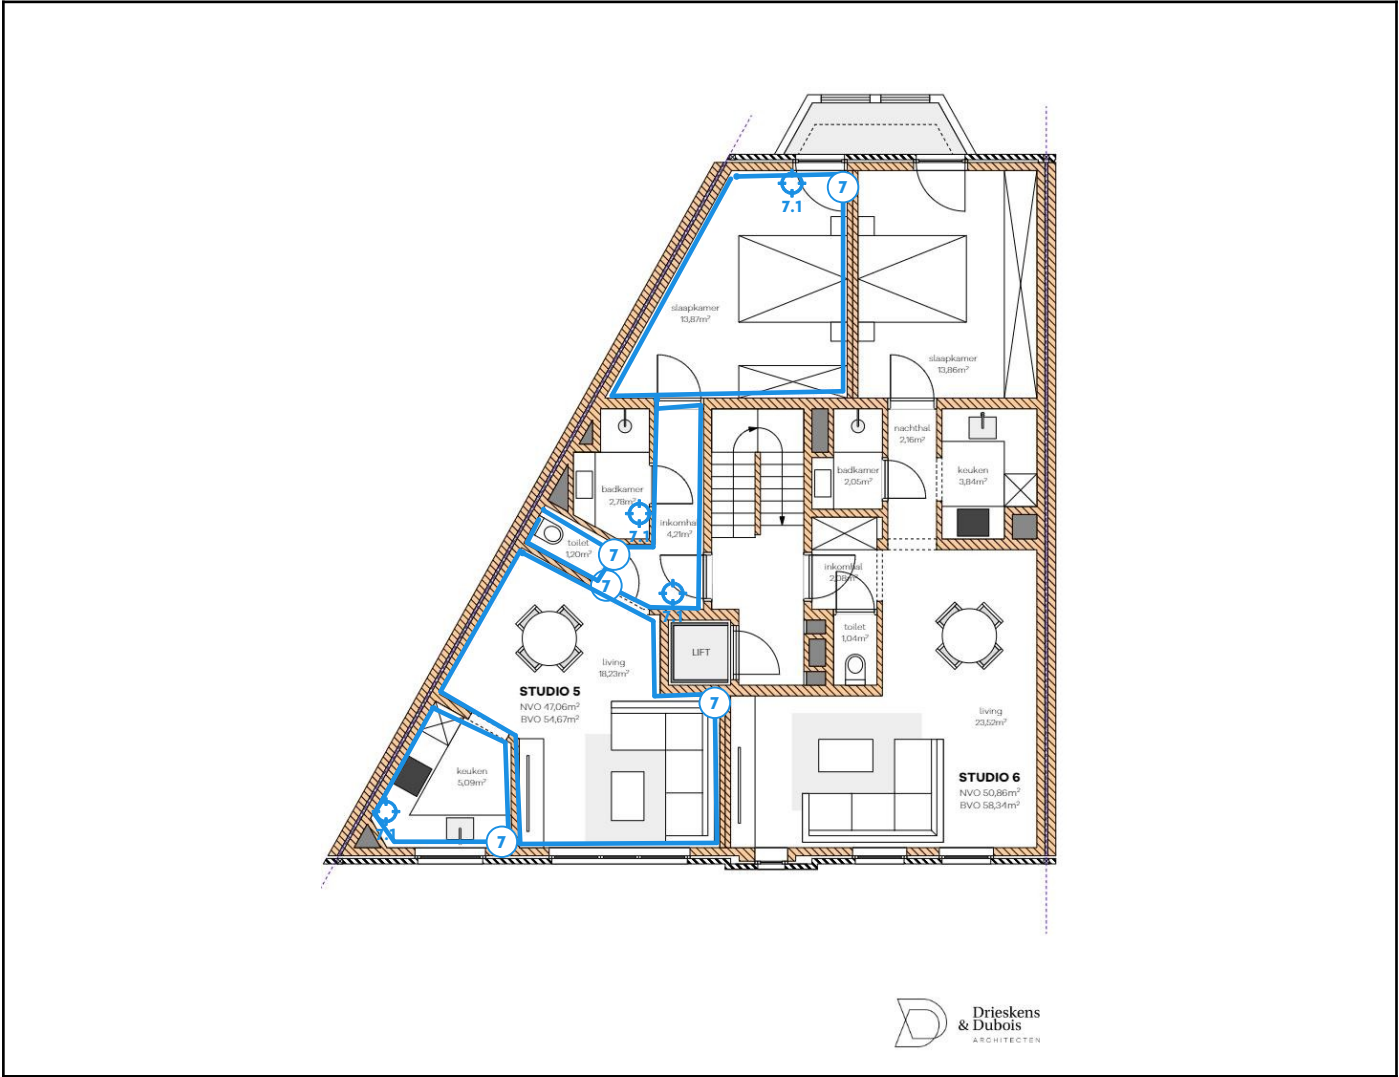
# Plan 1.1: Appartement 5 V2 Muren

| Beschrijving | Type | Actie |
|---|---|---|
| 7.1 Code: MNR01 | Mengmonster | - |

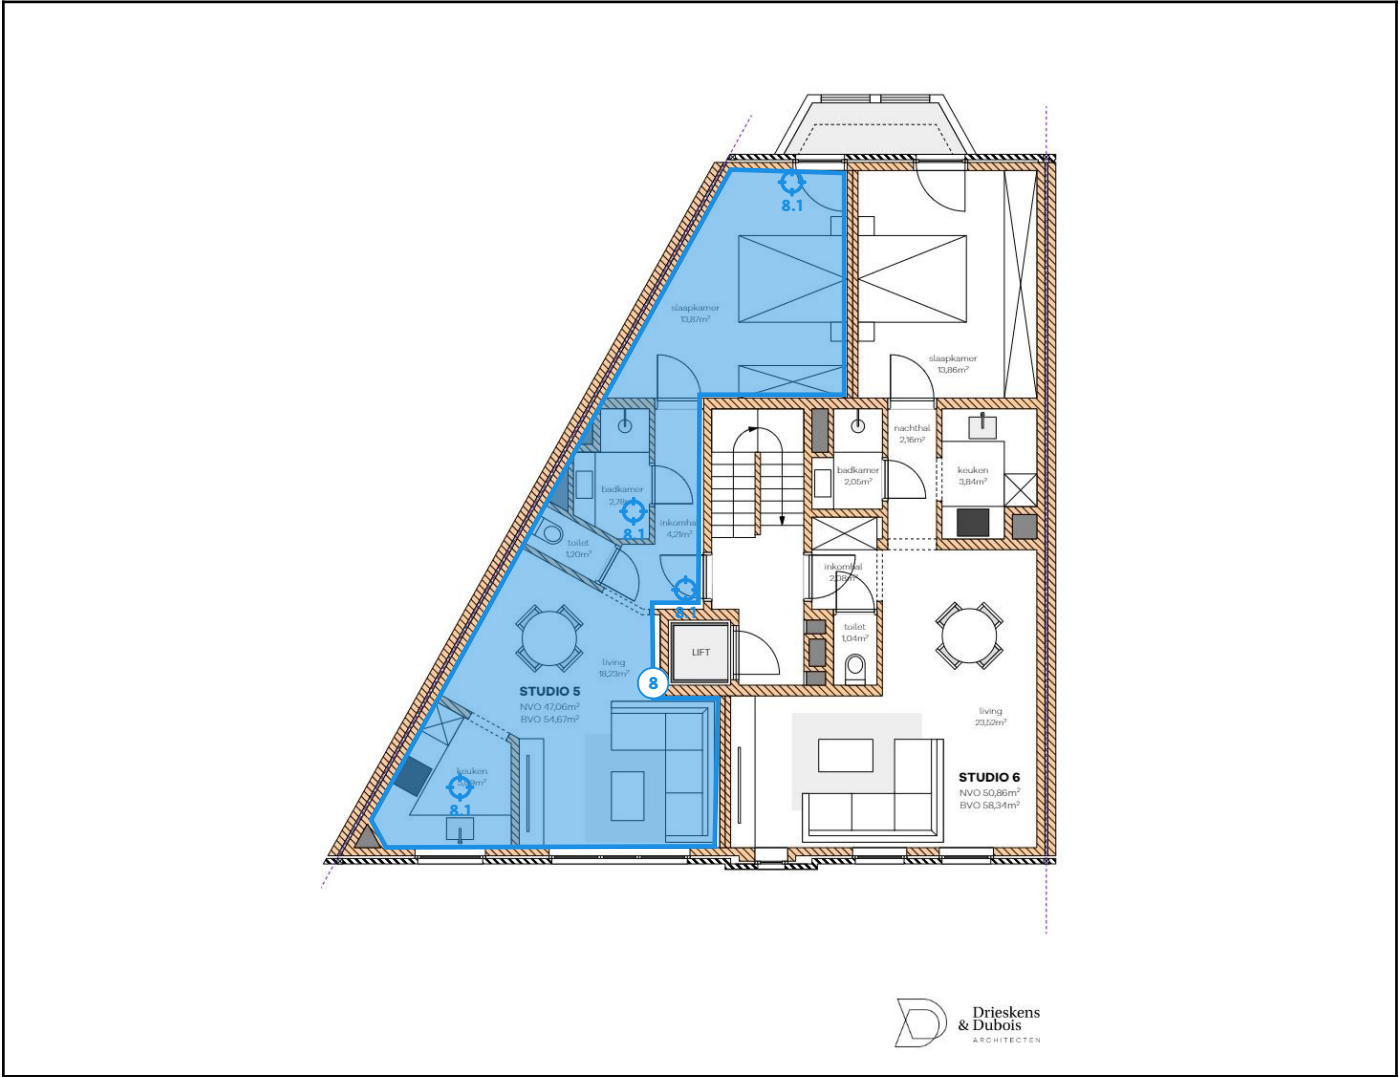
# Plan 1.2: Appartement 5 V2 Plafond

| Beschrijving | Type | Actie |
|---|---|---|
| 8.1 Code: MNR02 | Mengmonster | - |

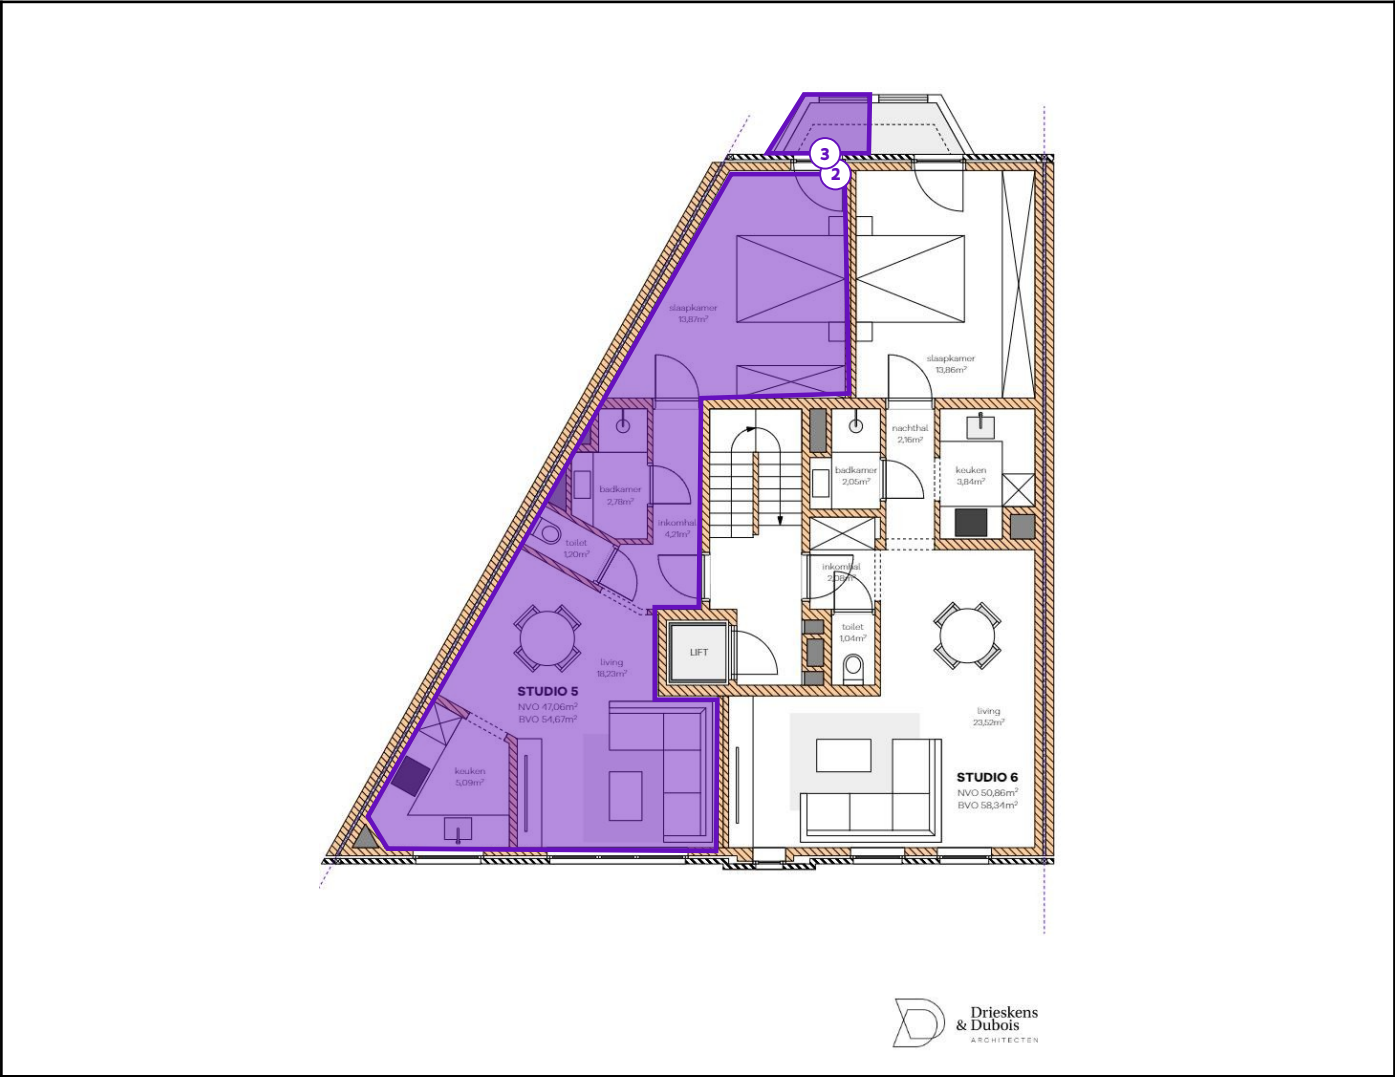
# Plan 1.3: Appartement 5 V2 Vloer

| Beschrijving | Type | Actie |
|---|---|---|
| 3. Terras GD onderliggende lagen bitumen/roofing | Advies | - |

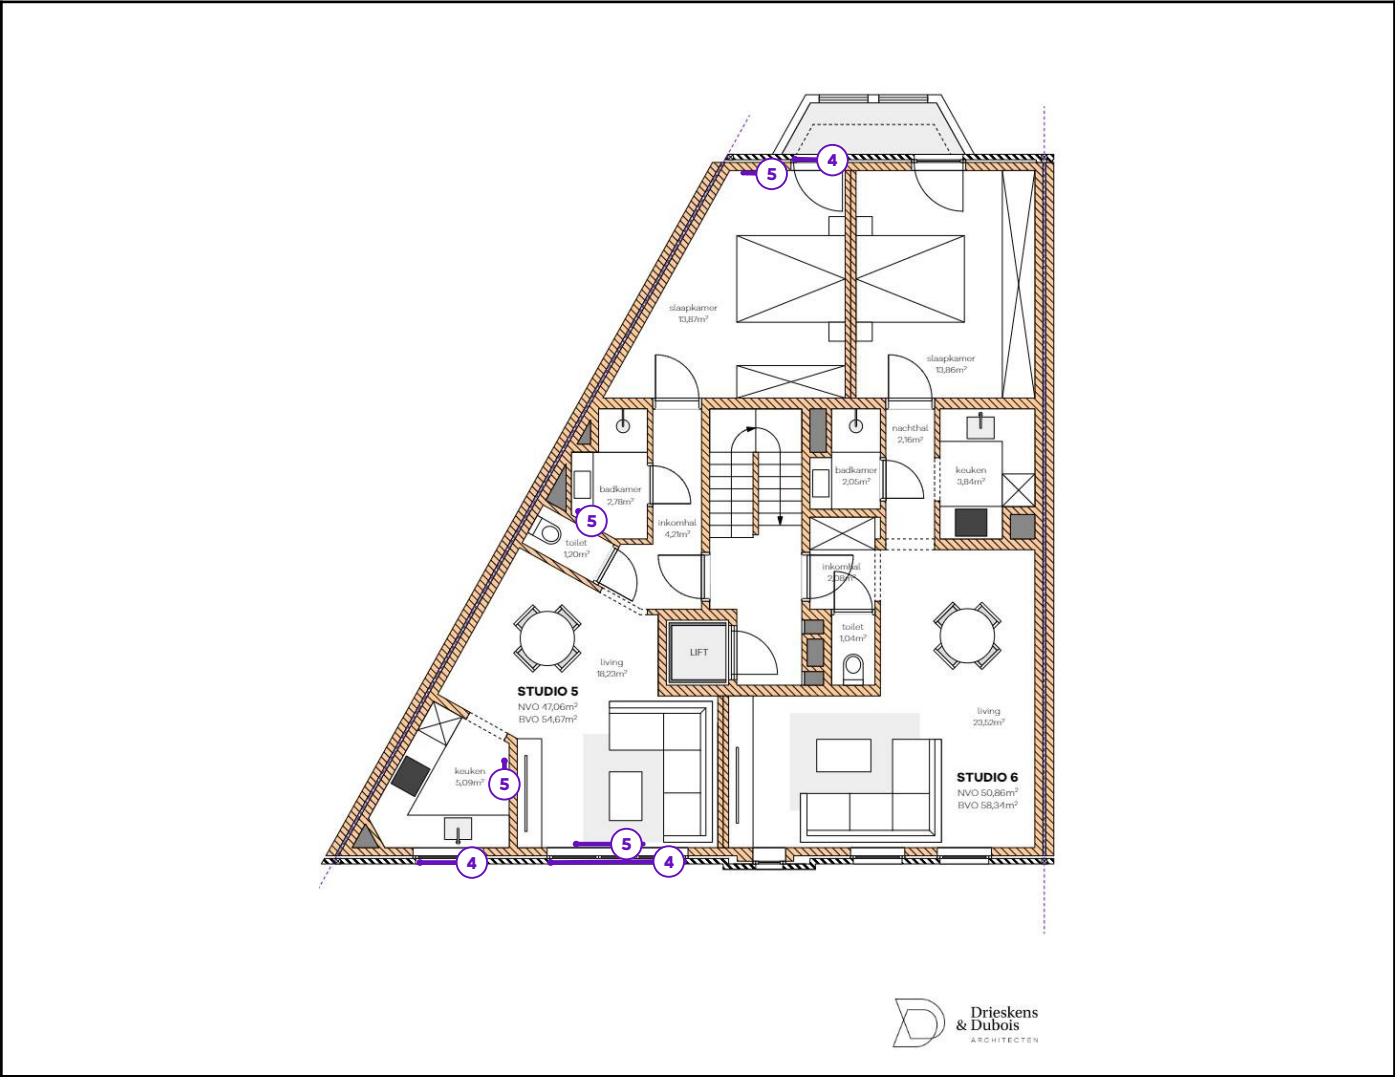
# Plan 1.4: Appartement 5 V2

| Beschrijving | Type | Actie |
|---|---|---|
| 5. Elektrisch verwarmingstoestel | Advies | - |
