# Asbestinventarisatetest

Schoolstraat 7, 3910 Pelt

Attestnummer : 20240226-000437.000

**Niet-asbestveilig**

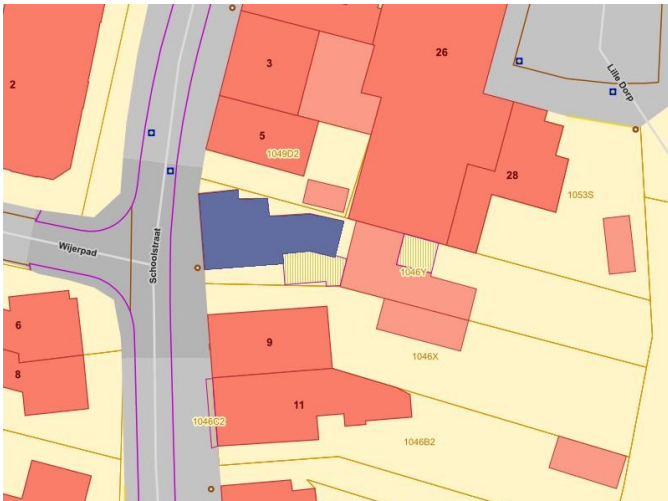
# Zone 1: Hoofdgebouw

**1 Asbestmateriaal**

**2 Geen asbest**

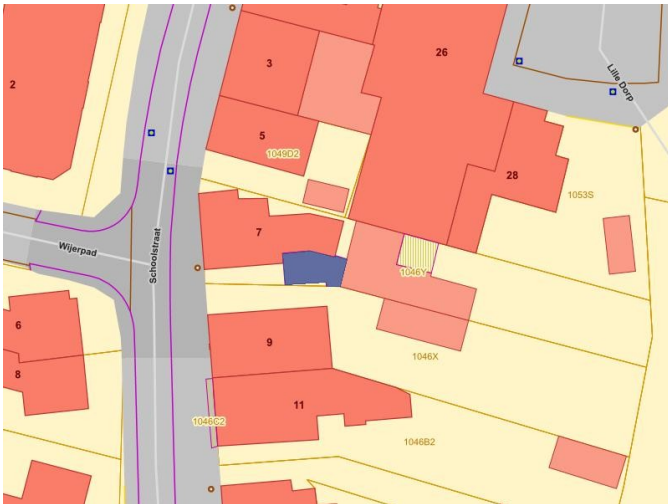
## Zone 2: Afdak

- 0 Asbestmaterialen
- 0 Beperkingen
- 0 Uitsluitingen
- 0 Roerende goederen
- 0 Puin, steenslag, (water)bodem
- 0 Adviezen
- 0 Geen asbest

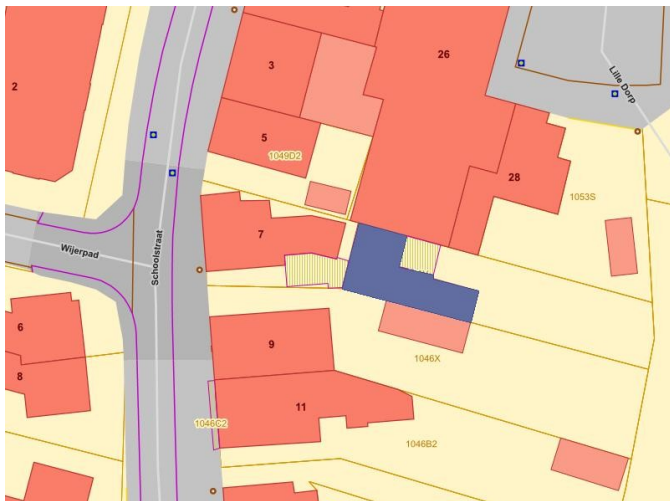
## Zone 3: Bijgebouw

### 1 Asbestmateriaal

| Beschrijving | Type | Actie |
|---|---|---|
| 1. Golfplaten op garage | Asbestmateriaal | Verwijderen |

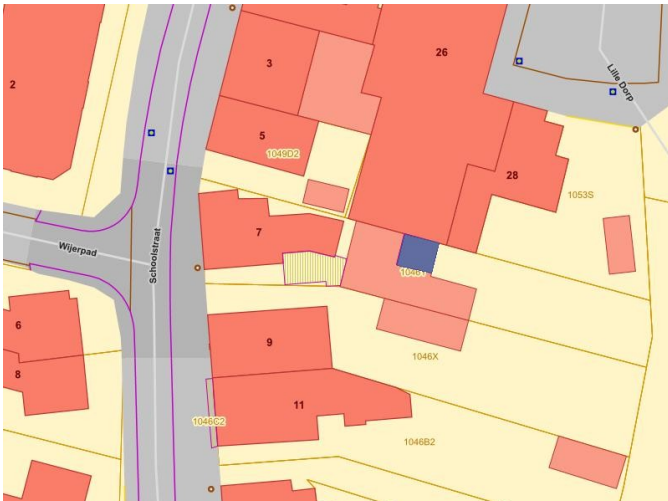
## Zone 4: Afdak

- 0 Asbestmaterialen
- 0 Beperkingen
- 0 Uitsluitingen
- 0 Roerende goederen
- 0 Puin, steenslag, (water)bodem
- 0 Adviezen
- 0 Geen asbest
