# Asbestinventarisatetest

Schansstraat 267, 3550 Heusden-Zolder

Attestnummer : 20250403-000209.000

Uitgegeven op : 03.04.2025

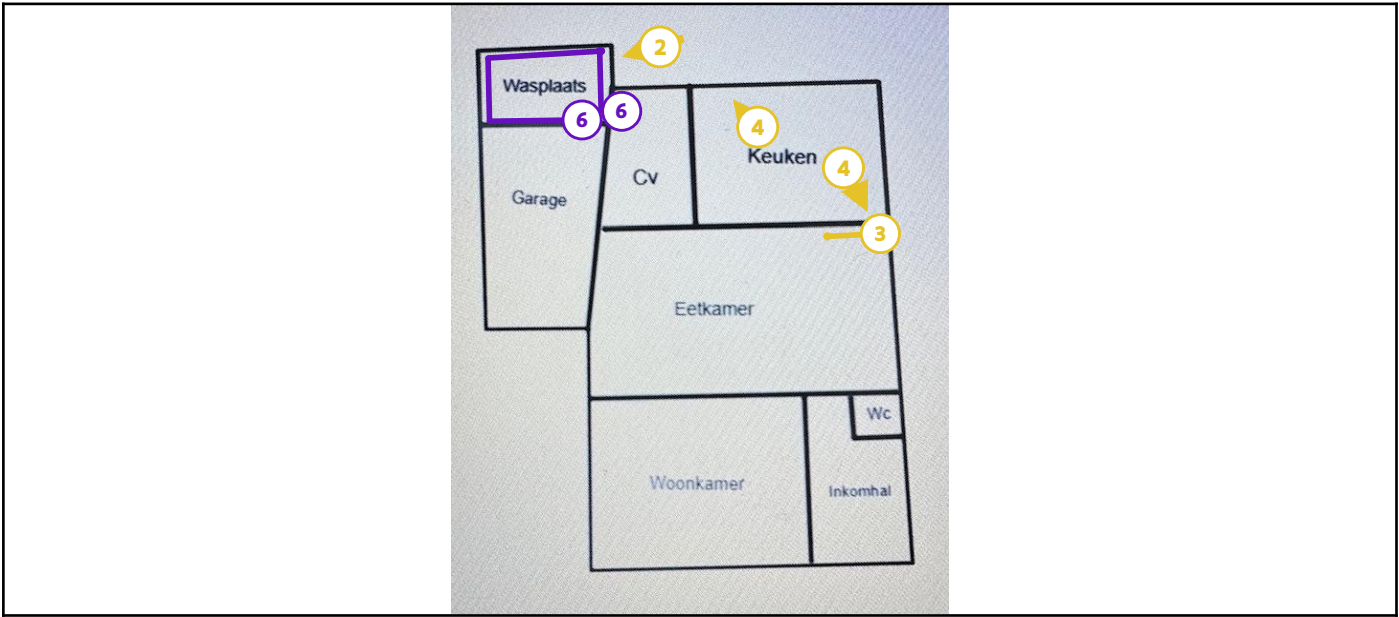
# Plan 1.3: Hoofdgebouw plan V-0

| Beschrijving | Type | Actie |
|---|---|---|
| 6. Buis (wasplaats) | Advies | - |

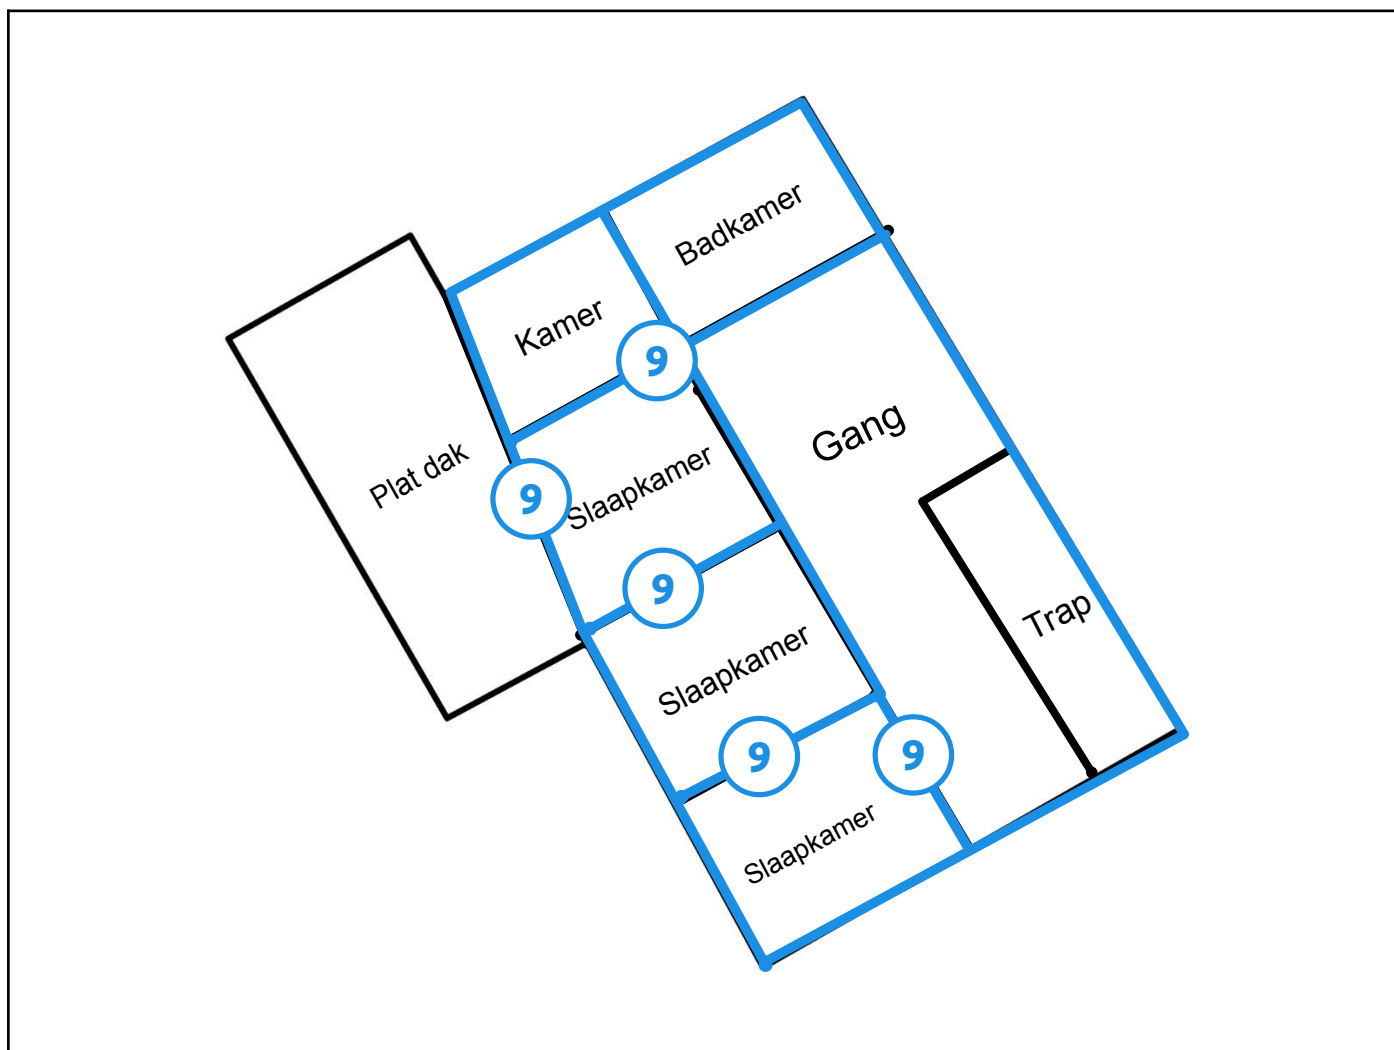
## Plan 1.4: Hoofdgebouw plan V+1 Pleisterwerk muren

| Beschrijving | Type | Actie |
|---|---|---|
| 9. Pleisterwerk muren | Geen asbest | - |

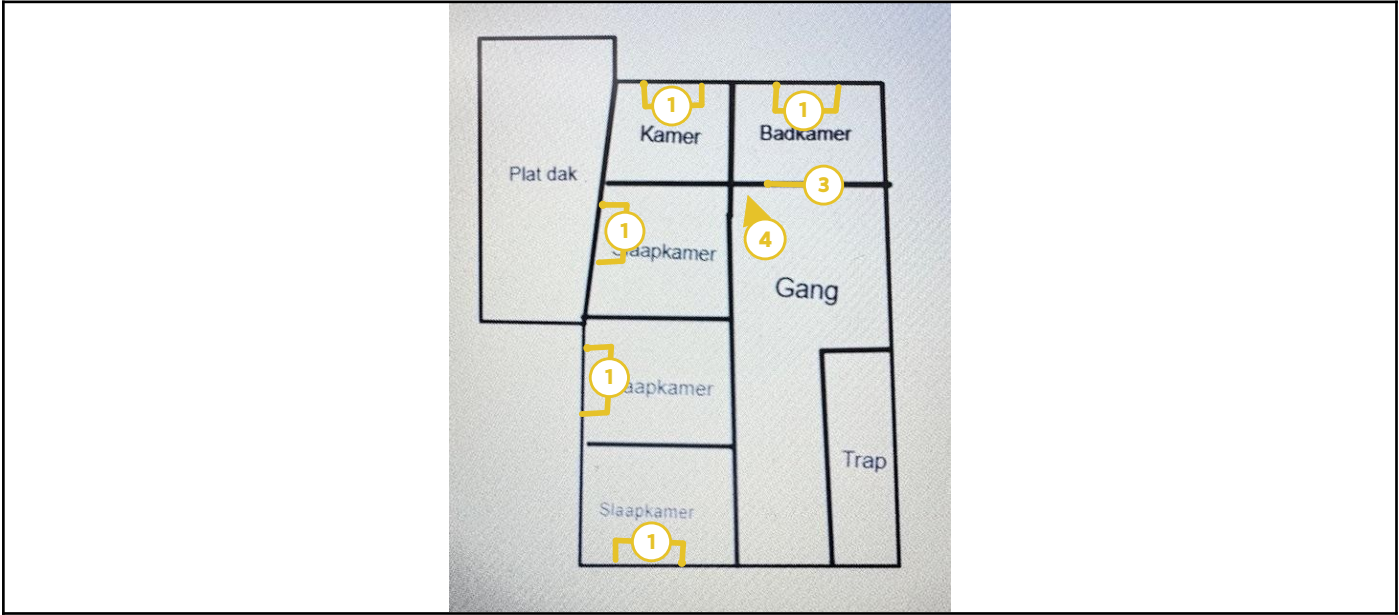
# Plan 1.6: Hoofdgebouw plan V+1

| Beschrijving | Type | Actie |
|---|---|---|
| 4. Bakeliet toepassing | Asbestmateriaal | Zorgvuldig beheren |

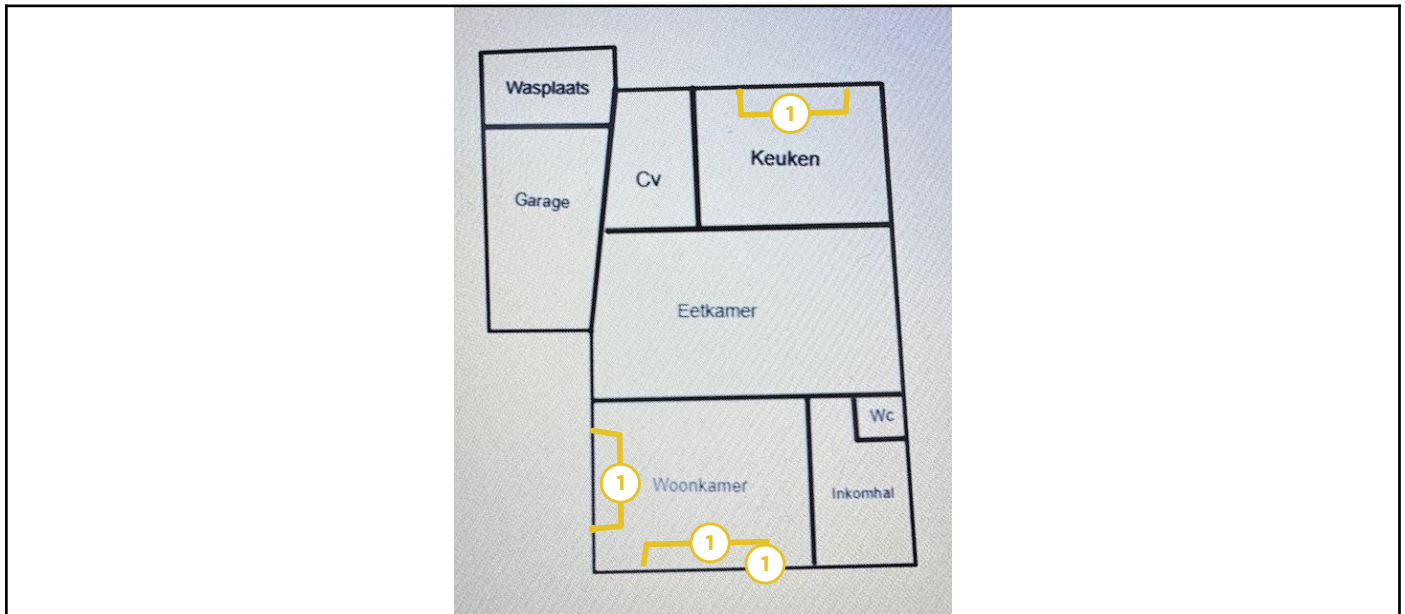
## Plan 1.8: Hoofdgebouw plan V-0 (vensterbanken + dorpels)

| Beschrijving | Type | Actie |
|---|---|---|
| 1. Massal venstertablet (binnen) | Asbestmateriaal | Zorgvuldig beheren |
