Asbestinventarisatetest

Leopold III-sstraat 73, 3724 Hasselt

Attestnummer : 20250605-000203.000

Uitgegeven op : 05.06.2025

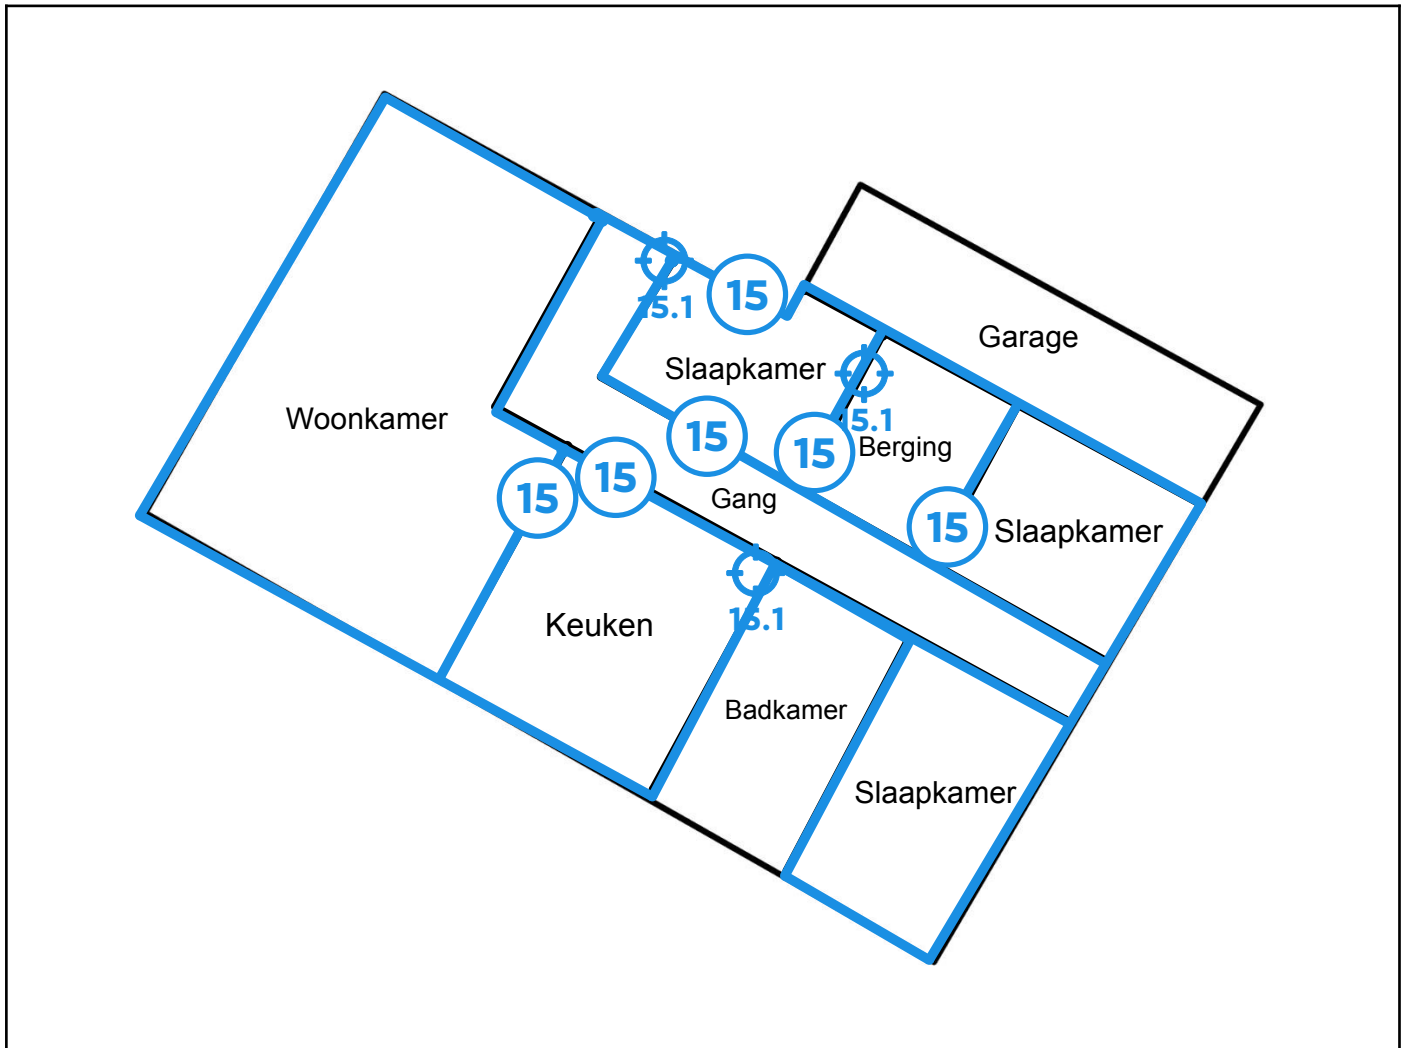
Plan 1.1: Hoofdgebouw plan V-0 Pleisterwerk muren

Beschrijving	Type	Actie
15. Pleisterwerk muren	Geen asbest	-
15.1 Code: MM-01	Mengmonster	-

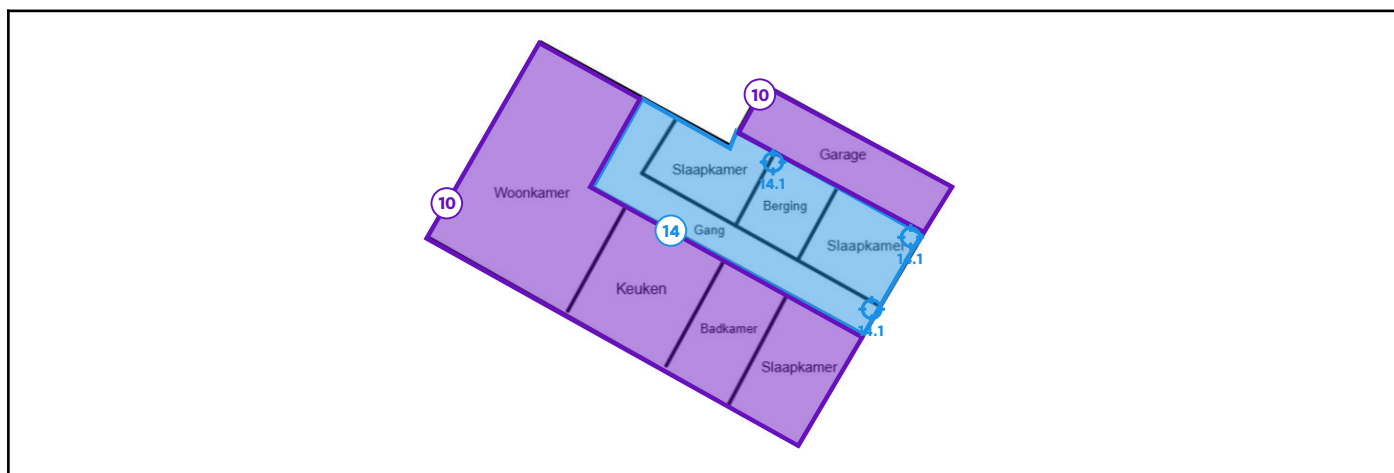
Plan 1.2: Hoofdgebouw plan V-0 Pleisterwerk plafond

Beschrijving	Type	Actie
10. Geen pleisterwerk plafond	Advies	-
14. Pleisterwerk plafond	Geen asbest	-
14.1 Code: MM-02	Mengmonster	-

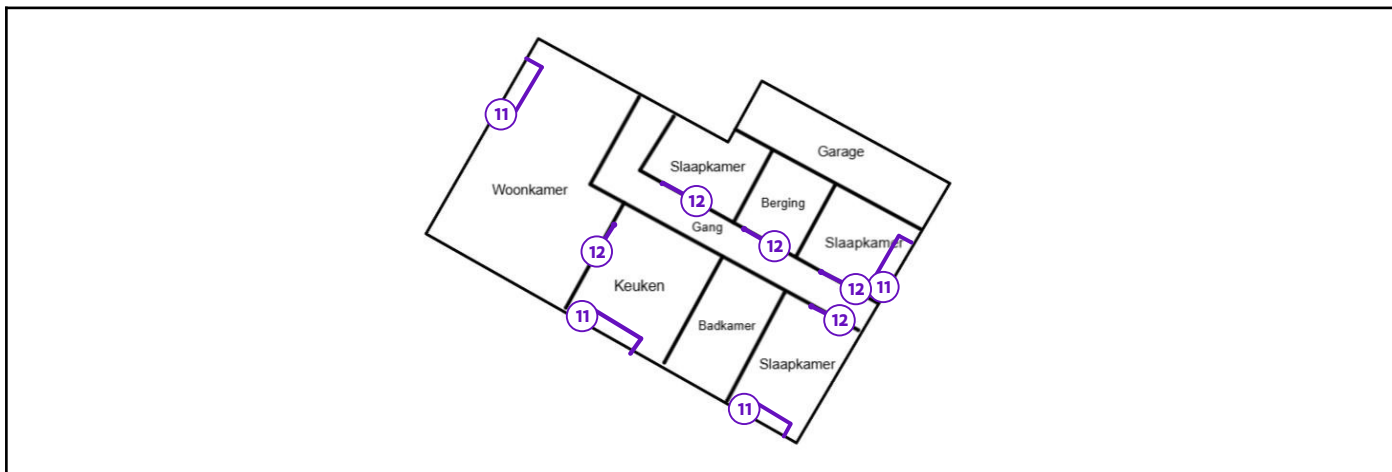
Plan 1.3: Hoofdgebouw plan V-0 dorpels + vensterbank

Beschrijving	Type	Actie
11. Vensterbank (binnen)	Advies	-
12. Dorpel	Advies	-

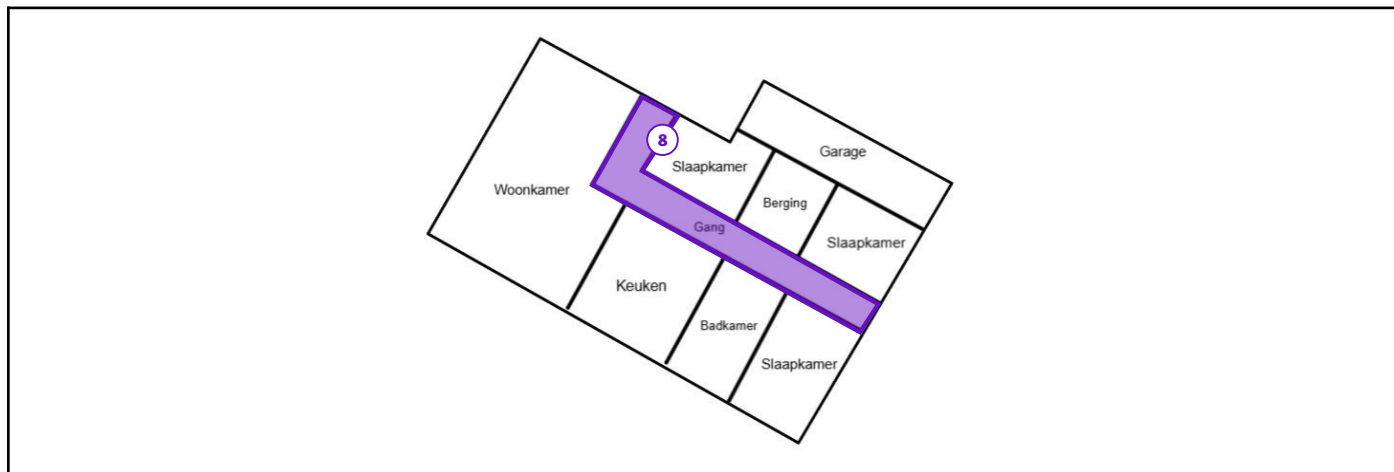
Plan 1.7: Hoofdgebouw plan V-0 tegel/tegellijm

Beschrijving	Type	Actie
8. Tegel/tegellijm	Advies	-
