# Asbestinventarisatetest

Gaarveldstraat 70/1, 3500 Hasselt

Attestnummer : 20250805-000168.001

Uitgegeven op : 05.08.2025

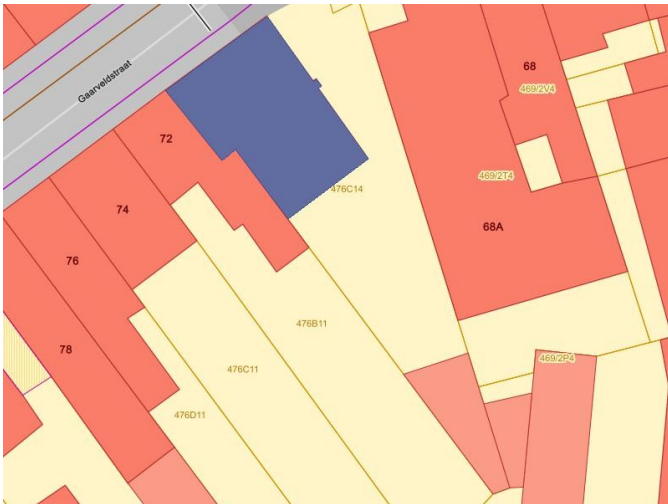
## Zone 1: Hoofdgebouw

Tijdens de inspectie vastgesteld:

- 0 Asbestmaterialen
- 0 Beperkingen
- 0 Uitsluitingen
- 0 Roerende goederen
- 0 Puin, steenslag, (water)bodem
- 2 Adviezen
- 2 Geen asbest

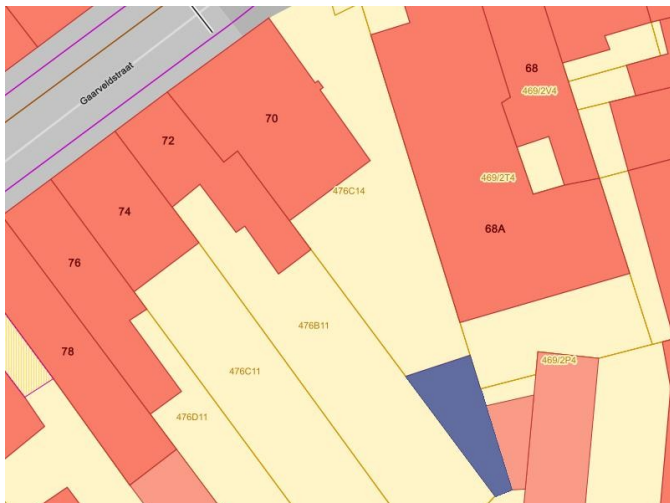
## Zone 2: Bijgebouw

Tijdens de inspectie vastgesteld:

- 0 Asbestmaterialen
- 0 Beperkingen
- 0 Uitsluitingen
- 0 Roerende goederen
- 0 Puin, steenslag, (water)bodem
- 0 Adviezen
- 0 Geen asbest
