Asbestinventarisatetest

Herebaan-Oost 14/2, 3530 Houthalen-Helchteren

Attestnummer : 20240328-000396.000

Uitgegeven op : 28.03.2024

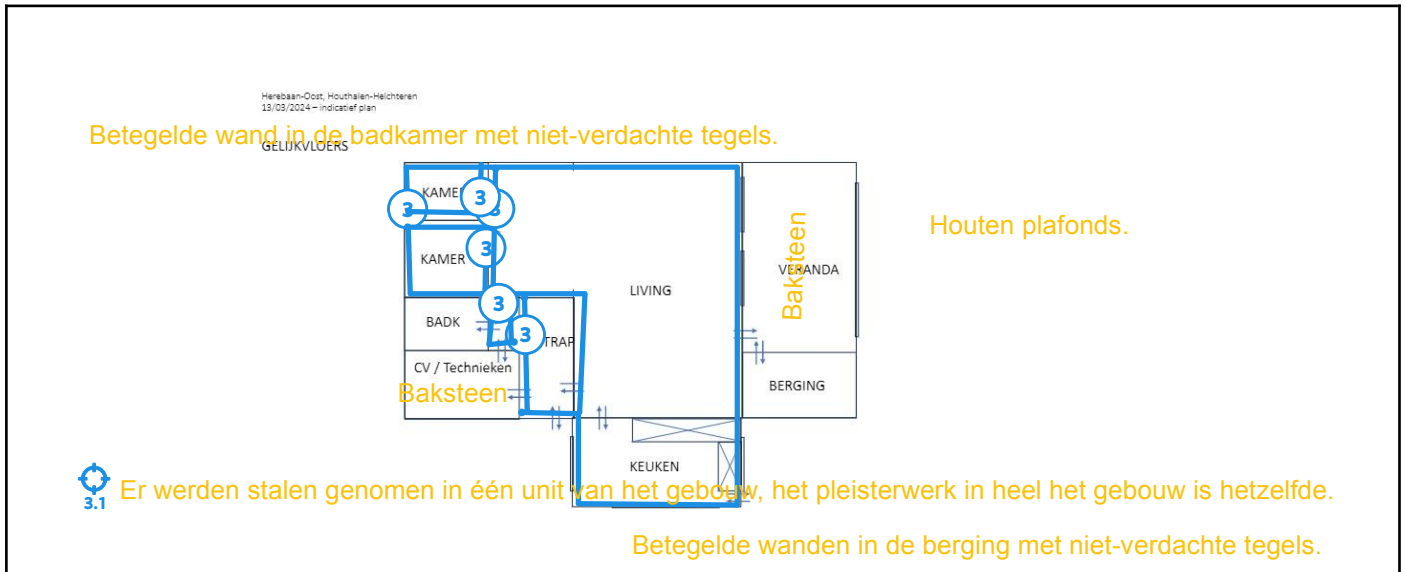
Plan 1.1: Gelijkvloers woning 2

Beschrijving	Type	Actie
3. Pleisterwerk wand	Geen asbest	-
3.1 Code: MM1_pleisterwerk_wand	Mengmonster	-

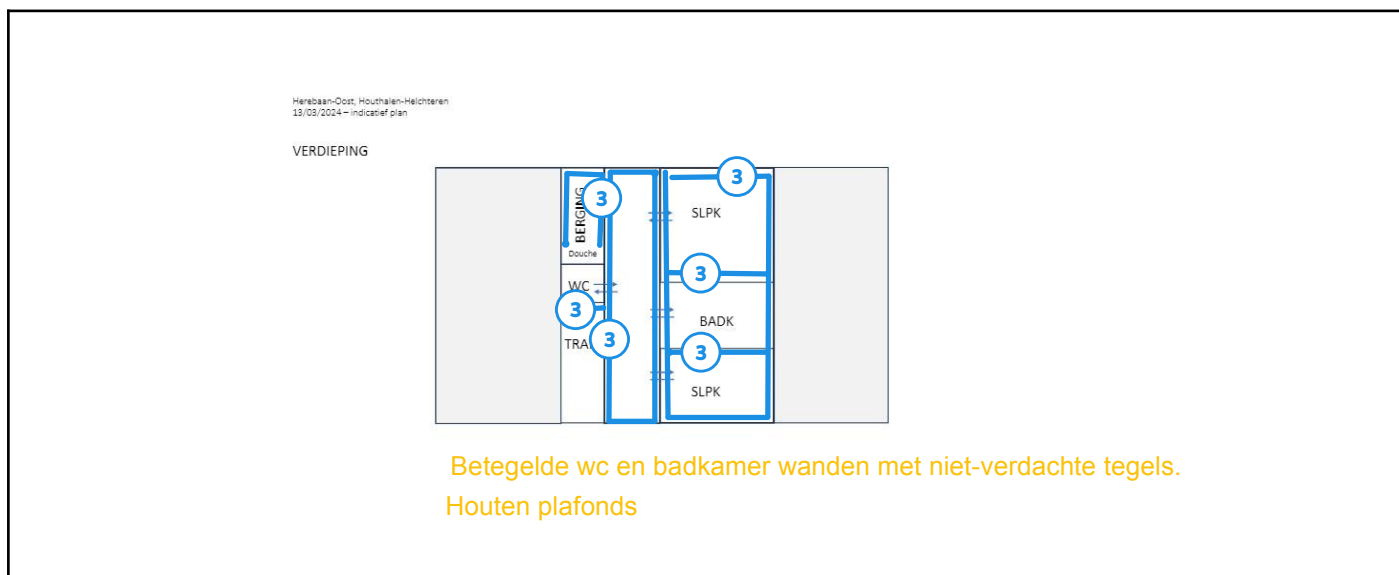
Plan 1.3: Verdieping 1 woning 2

Beschrijving	Type	Actie
3. Pleisterwerk wand	Geen asbest	-

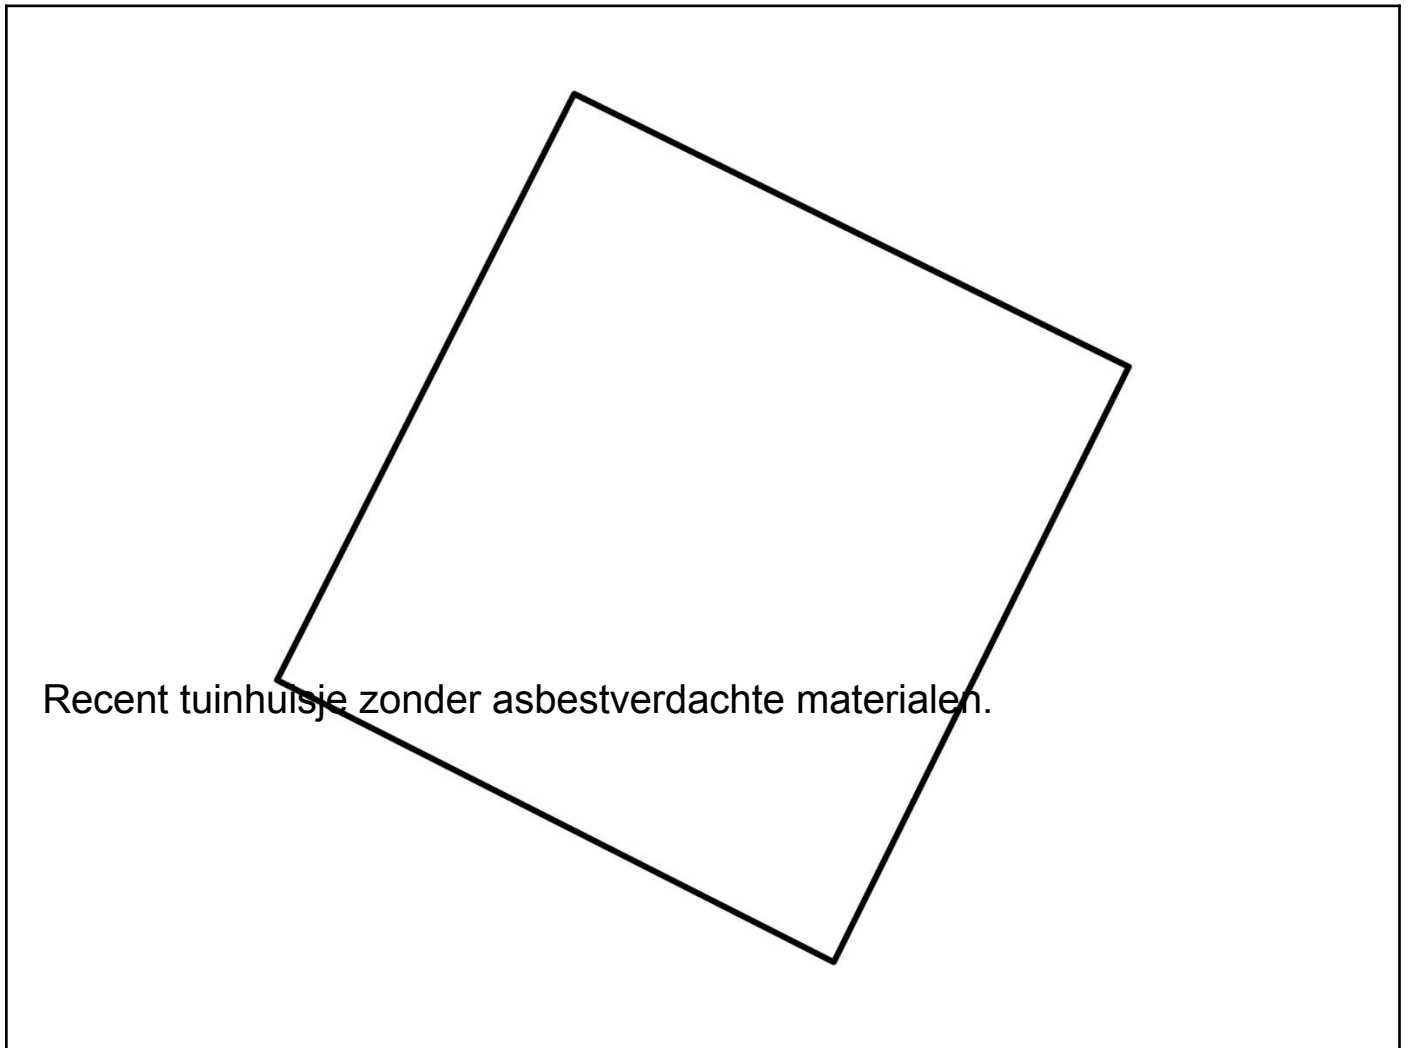
Plan 3.1: Tuinhuisje

- 0 Asbestmaterialen
- 0 Beperkingen
- 0 Uitsluitingen
- 0 Roerende goederen
- 0 Puin, steenslag, (water)bodem
- 0 Adviezen
- 0 Geen asbest

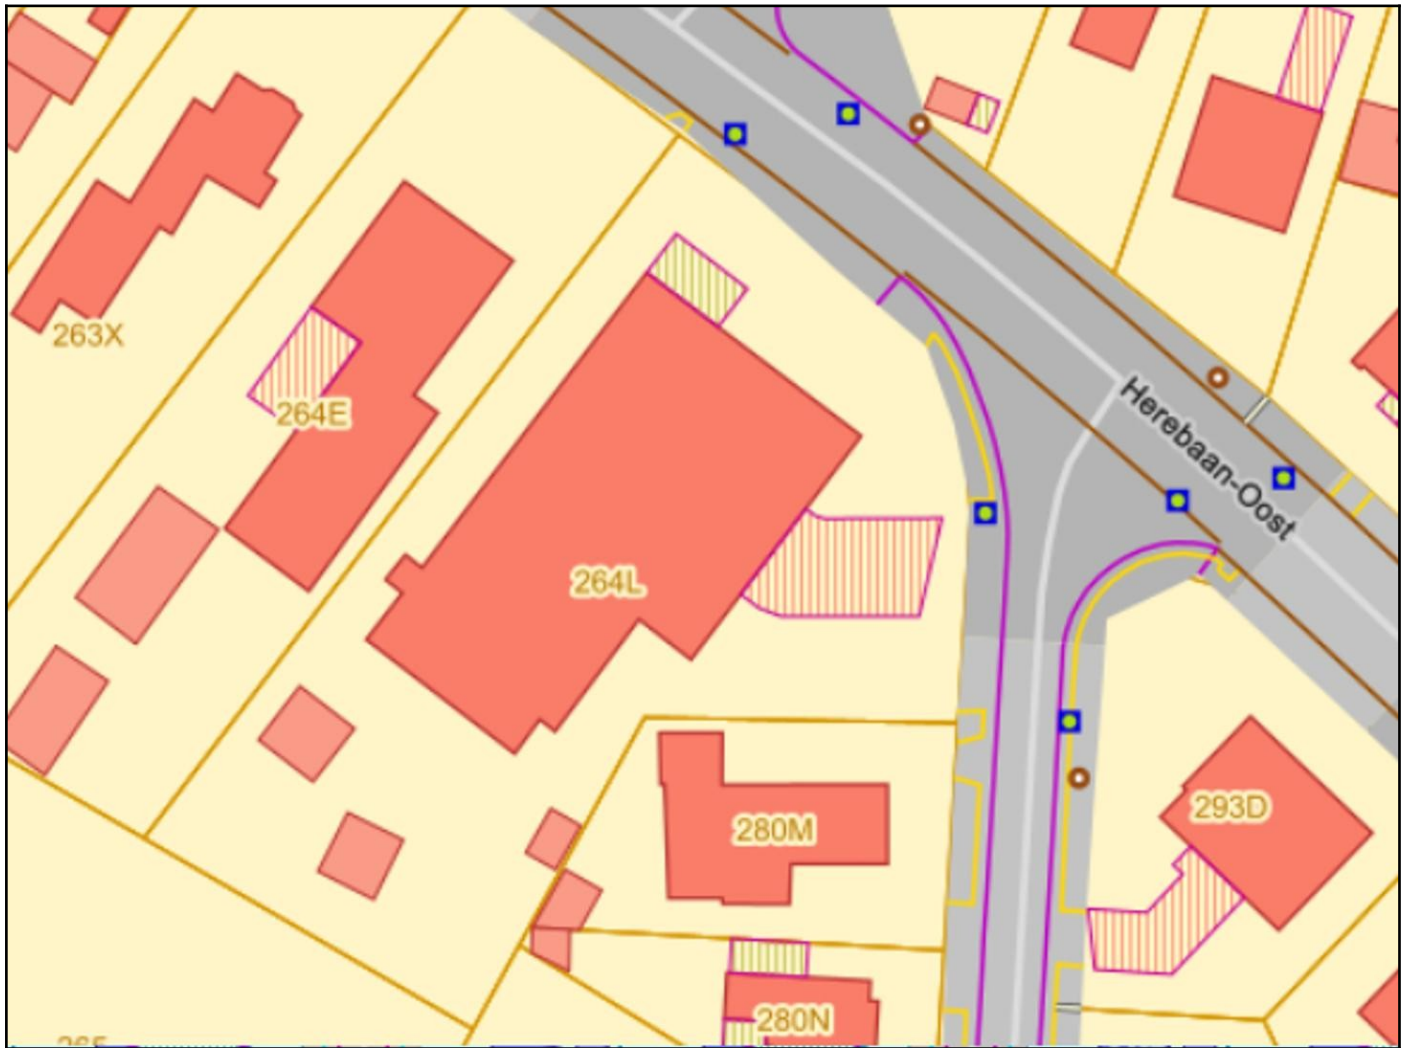
Plan 4.1: Vaststellingen buiten de constructies

- 0 Asbestmaterialen
- 0 Roerende goederen
- 0 Puin, steenslag, (water)bodem
- 0 Geen asbest
