# Asbestinventarisatetest

Boekstraat 83, 3500 Hasselt

Attestnummer : **20250901-000201.000**

Uitgegeven op : **01.09.2025**

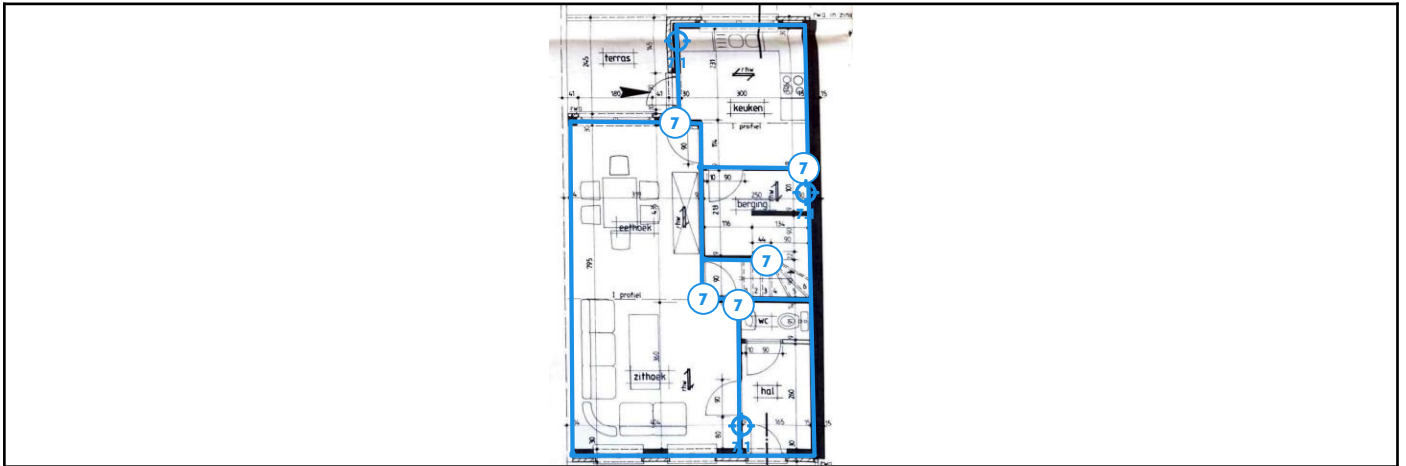
## Plan 1.1: Hoofdgebouw plan V-0 Pleisterwerk muren

| Beschrijving | Type | Actie |
|---|---|---|
| 7.1 Code: MM-01 | Mengmonster | - |

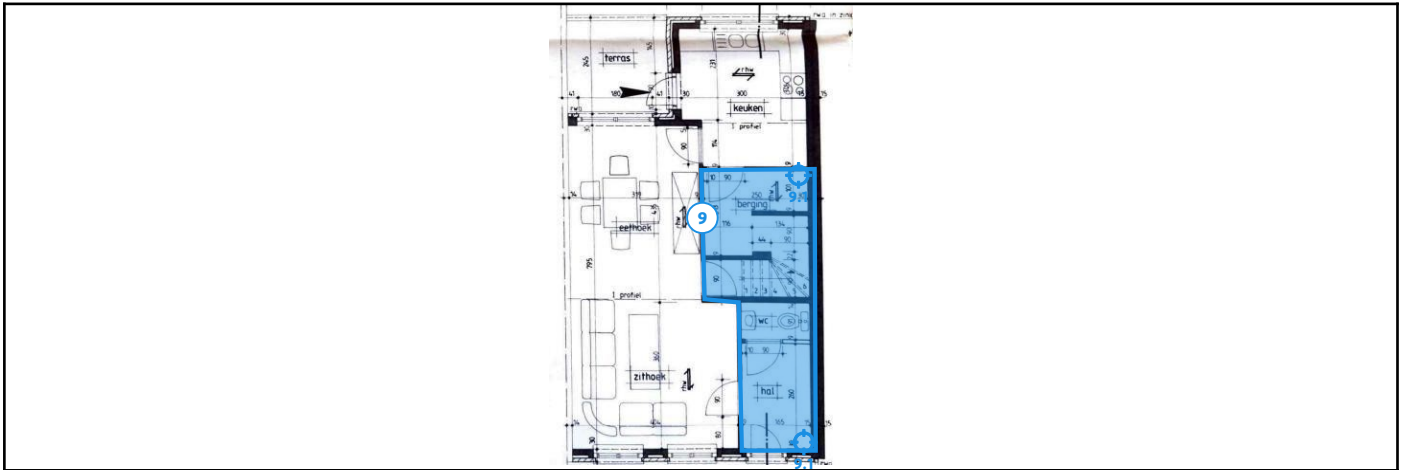
## Plan 1.2: Hoofdgebouw plan V-0 Pleisterwerk plafond

| Beschrijving | Type | Actie |
|---|---|---|
| 9.1 Code: MM-02 | Mengmonster | - |

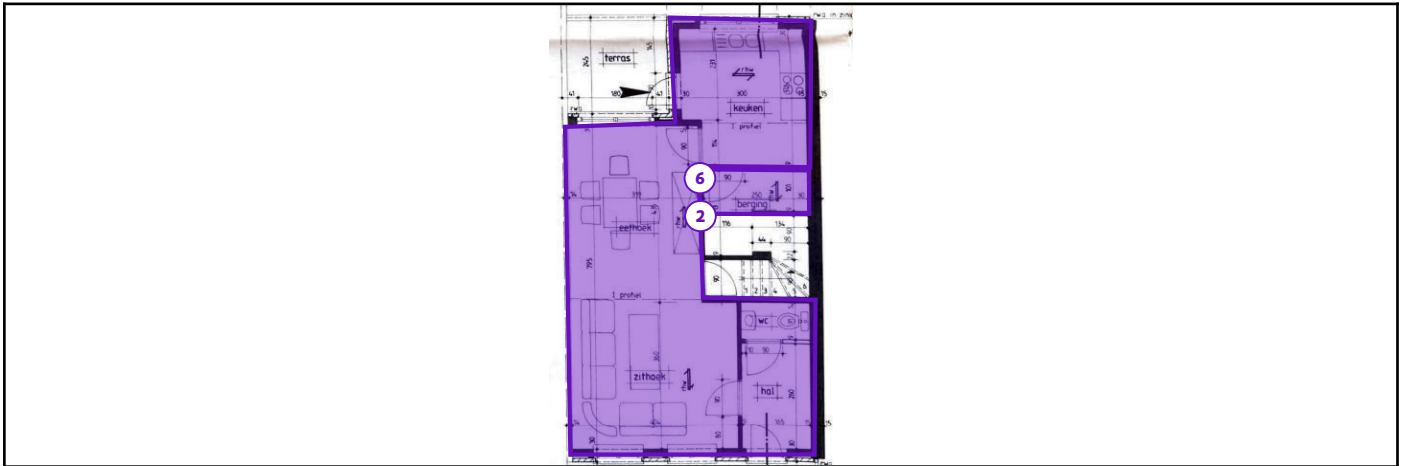
## Plan 1.3: Hoofdgebouw plan V-0

| Beschrijving | Type | Actie |
|---|---|---|
| 6. Tegellijm badkamer | Advies | - |

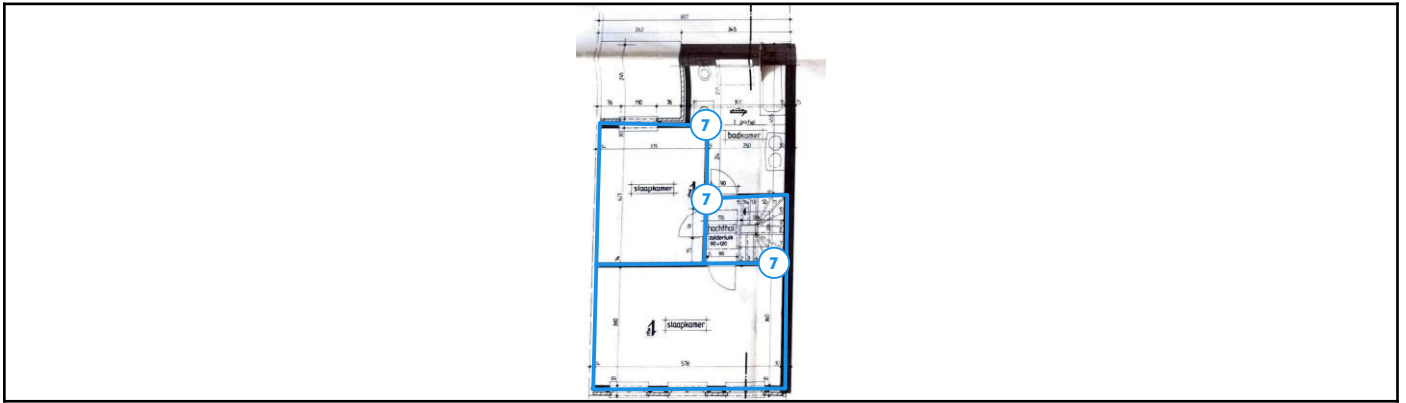
## Plan 1.4: Hoofdgebouw plan V+1 Pleisterwerk muren

| Beschrijving | Type | Actie |
|---|---|---|
| 7. Pleisterwerk muren | Geen asbest | - |

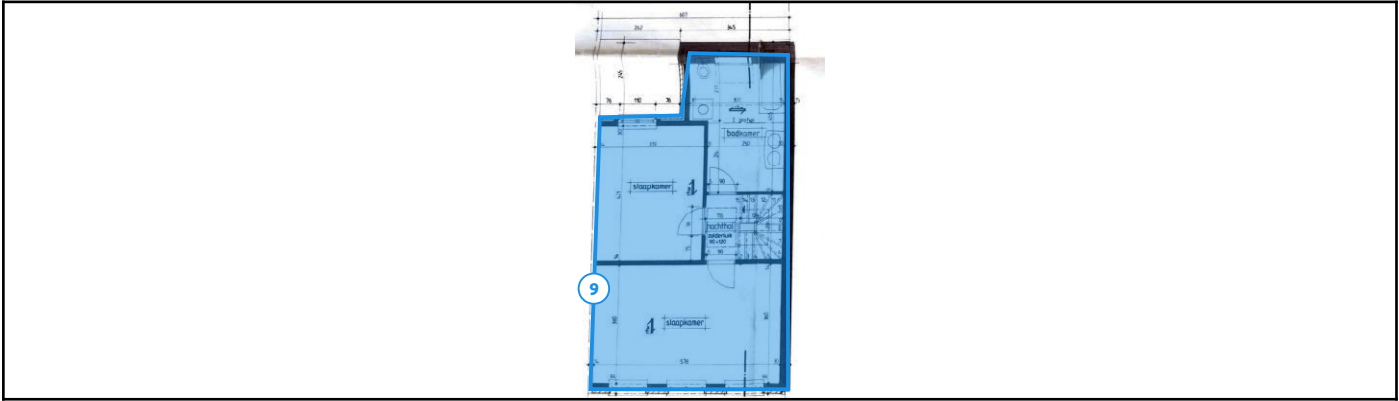
# Plan 1.5: Hoofdgebouw plan V+1 Pleisterwerk plafond

| Beschrijving | Type | Actie |
|---|---|---|
| 9. Pleisterwerk plafond | Geen asbest | - |

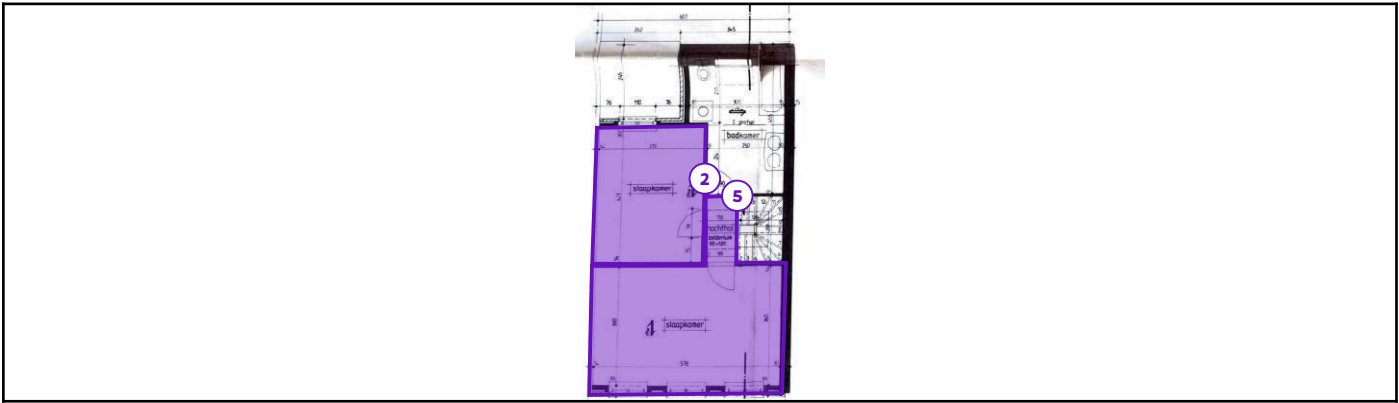
# Plan 1.6: Hoofdgebouw plan V+1

| Beschrijving | Type | Actie |
|---|---|---|
| 5. Laminaat (vloer) | Advies | - |

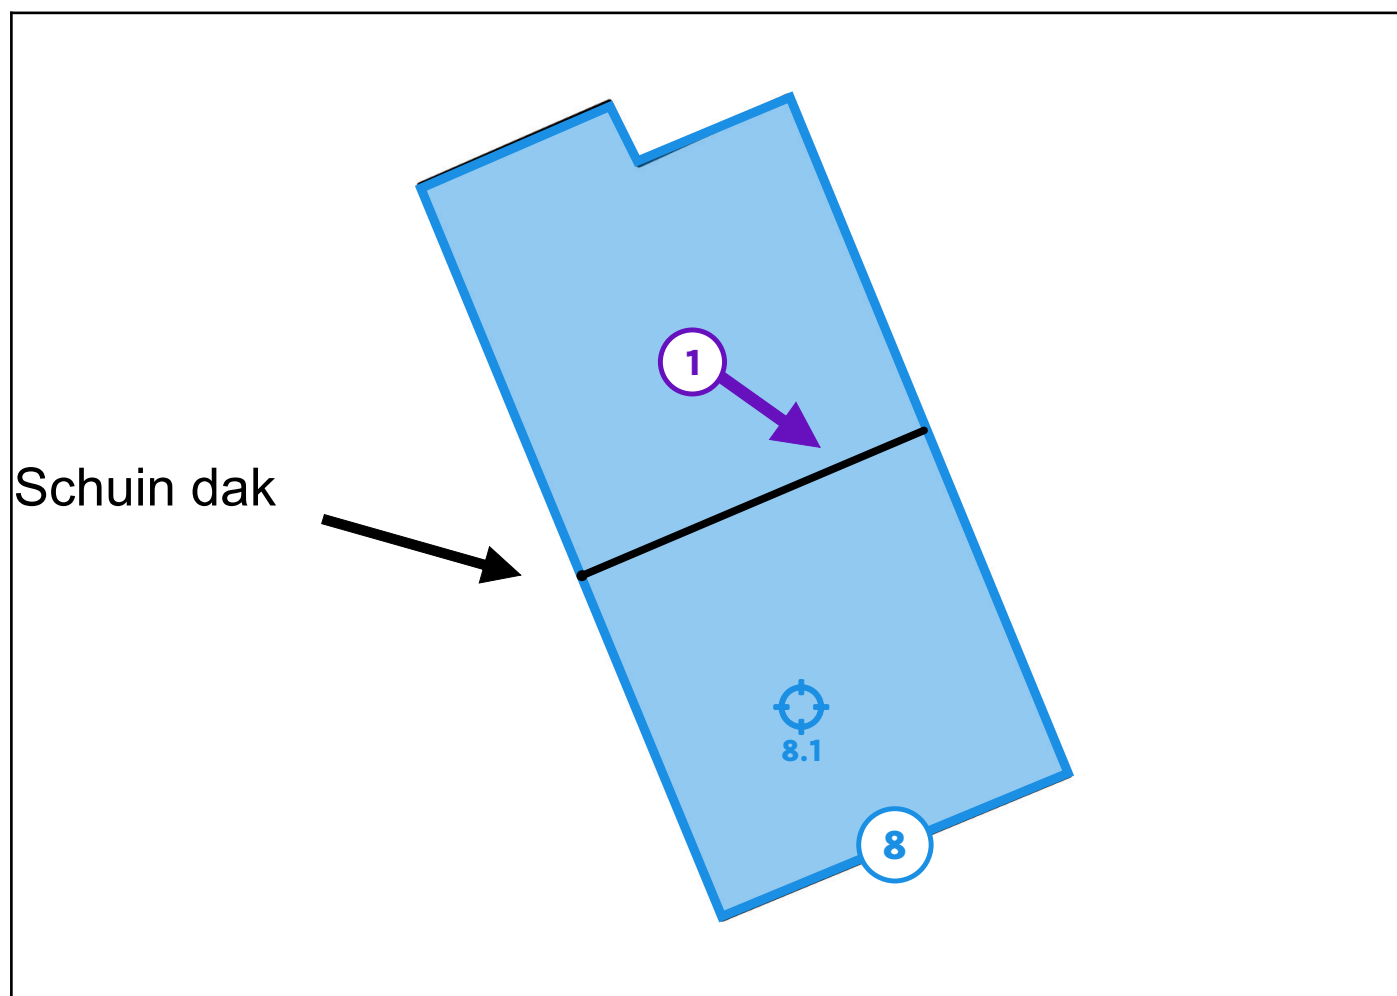
## Plan 1.8: Hoofdgebouw plan dak

| Beschrijving | Type | Actie |
|---|---|---|
| 8.1 Code: MM-03 | Puntmonster | - |

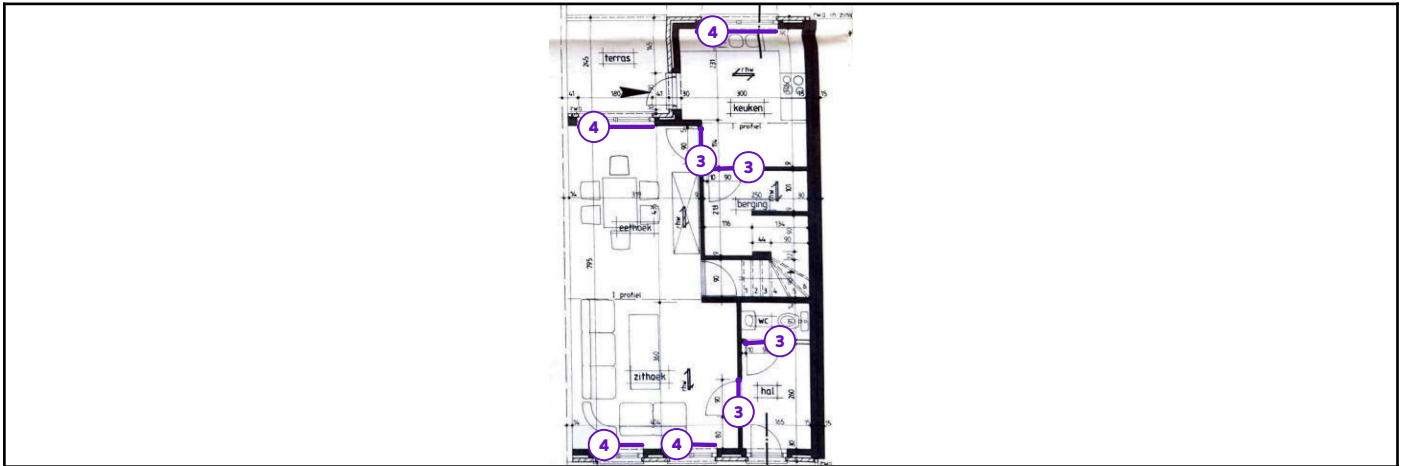
## Plan 1.9: Hoofdgebouw plan V-0

| Beschrijving | Type | Actie |
|---|---|---|
| 4. Vensterbank (binnen) | Advies | - |
