Asbestinventarisatetest

Sint-Hubertusstraat 23, 3500 Hasselt

Attestnummer : 20260408-000085.000

Uitgegeven op : 08.04.2026

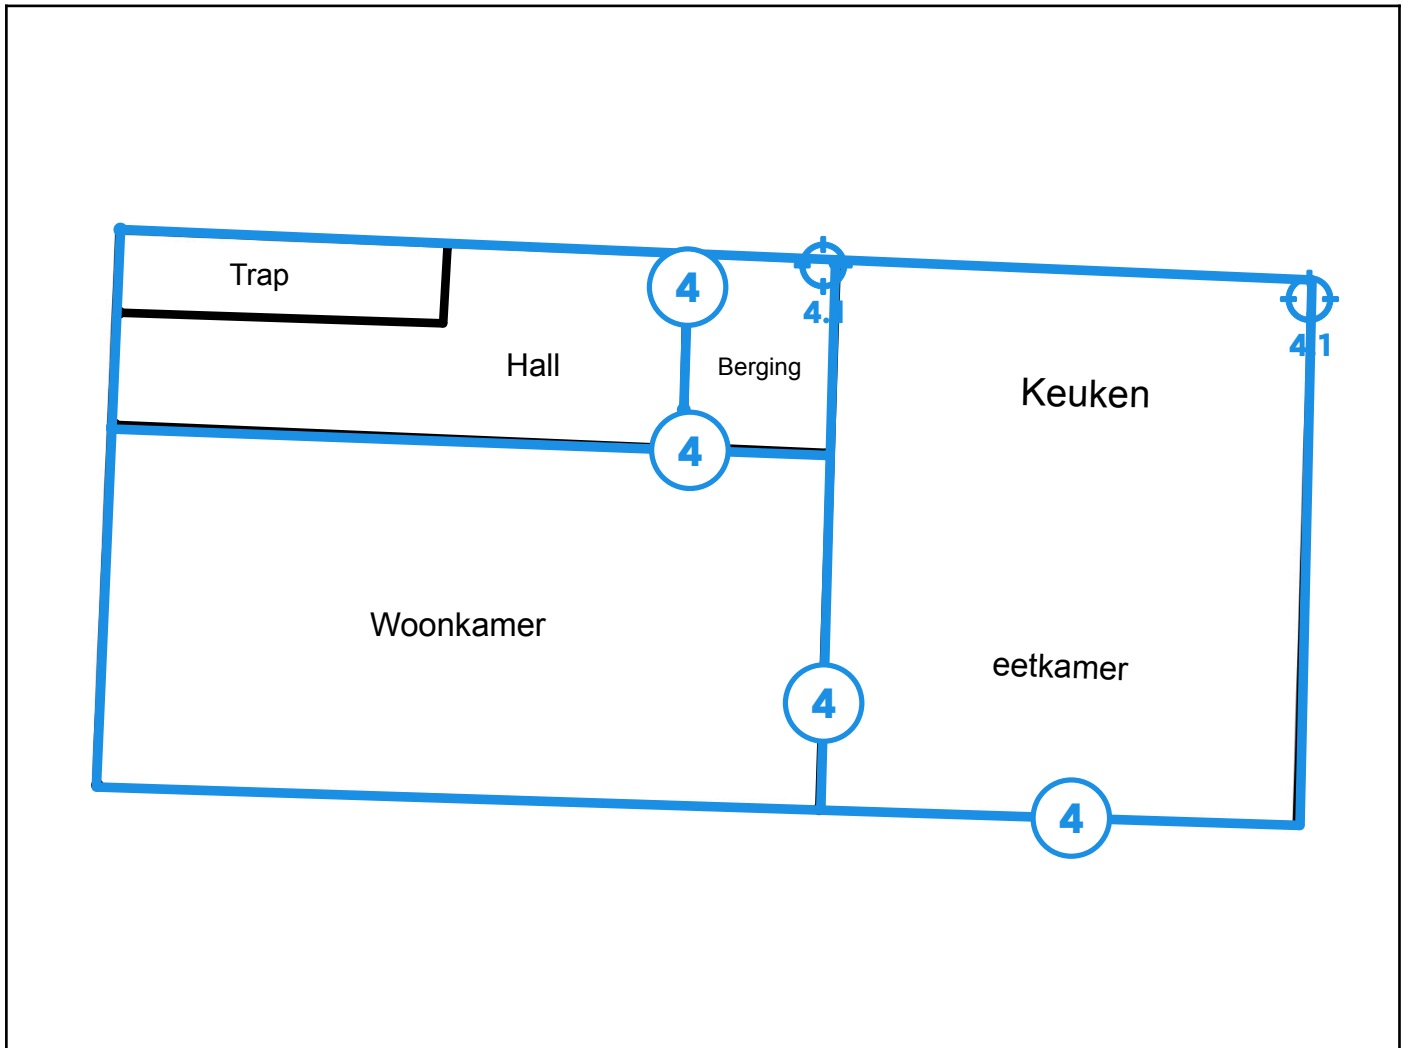
Plan 1.1: Hoofdgebouw plan V-0 Pleisterwerk muren

Beschrijving	Type	Actie
4. Pleisterwerk wanden	Geen asbest	-
4.1 Code: MM-02	Mengmonster	-

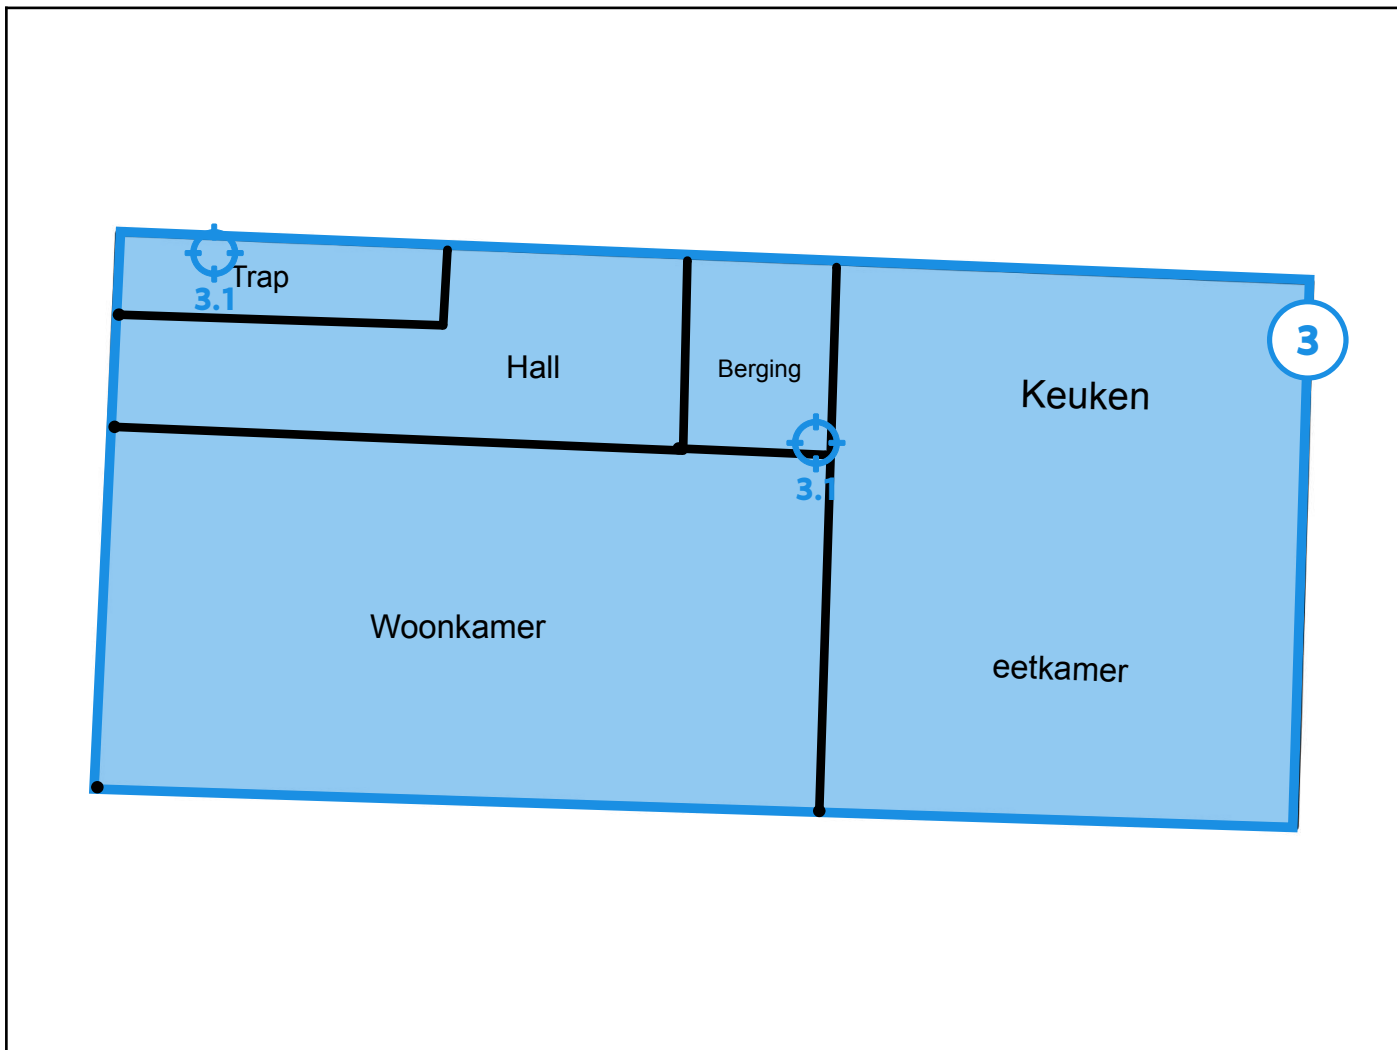
Plan 1.2: Hoofdgebouw plan V-0 Pleisterwerk plafond

Beschrijving	Type	Actie
3. Pleisterwerk plafonds	Geen asbest	-
3.1 Code: MM-03	Mengmonster	-

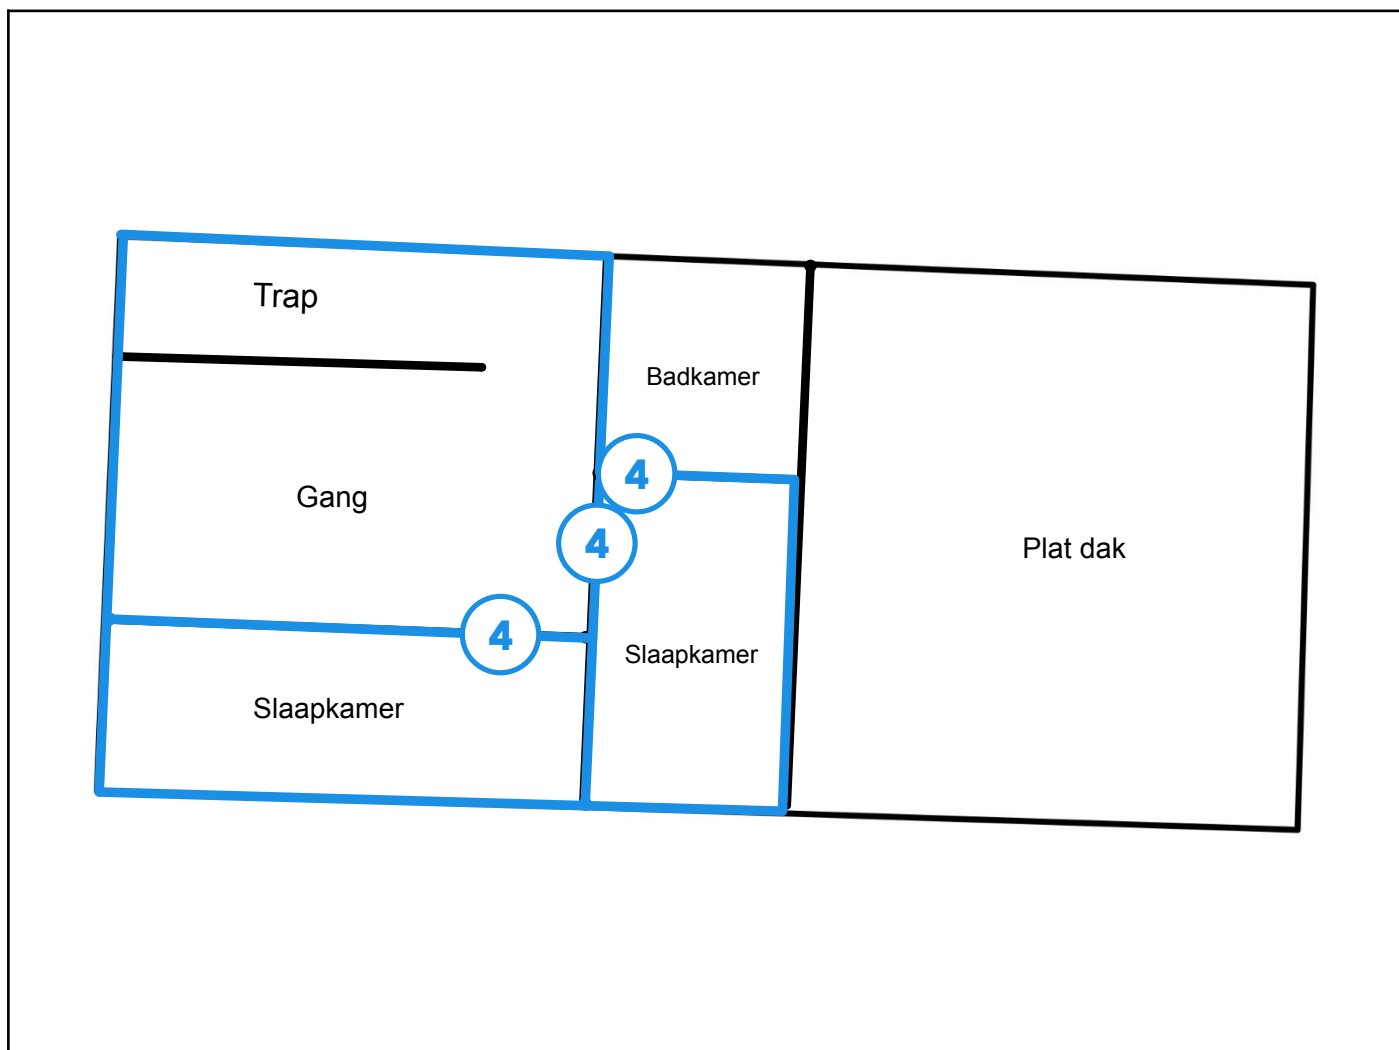
Plan 1.3: Hoofdgebouw plan V+1 Pleisterwerk muren

Beschrijving	Type	Actie
4. Pleisterwerk wanden	Geen asbest	-

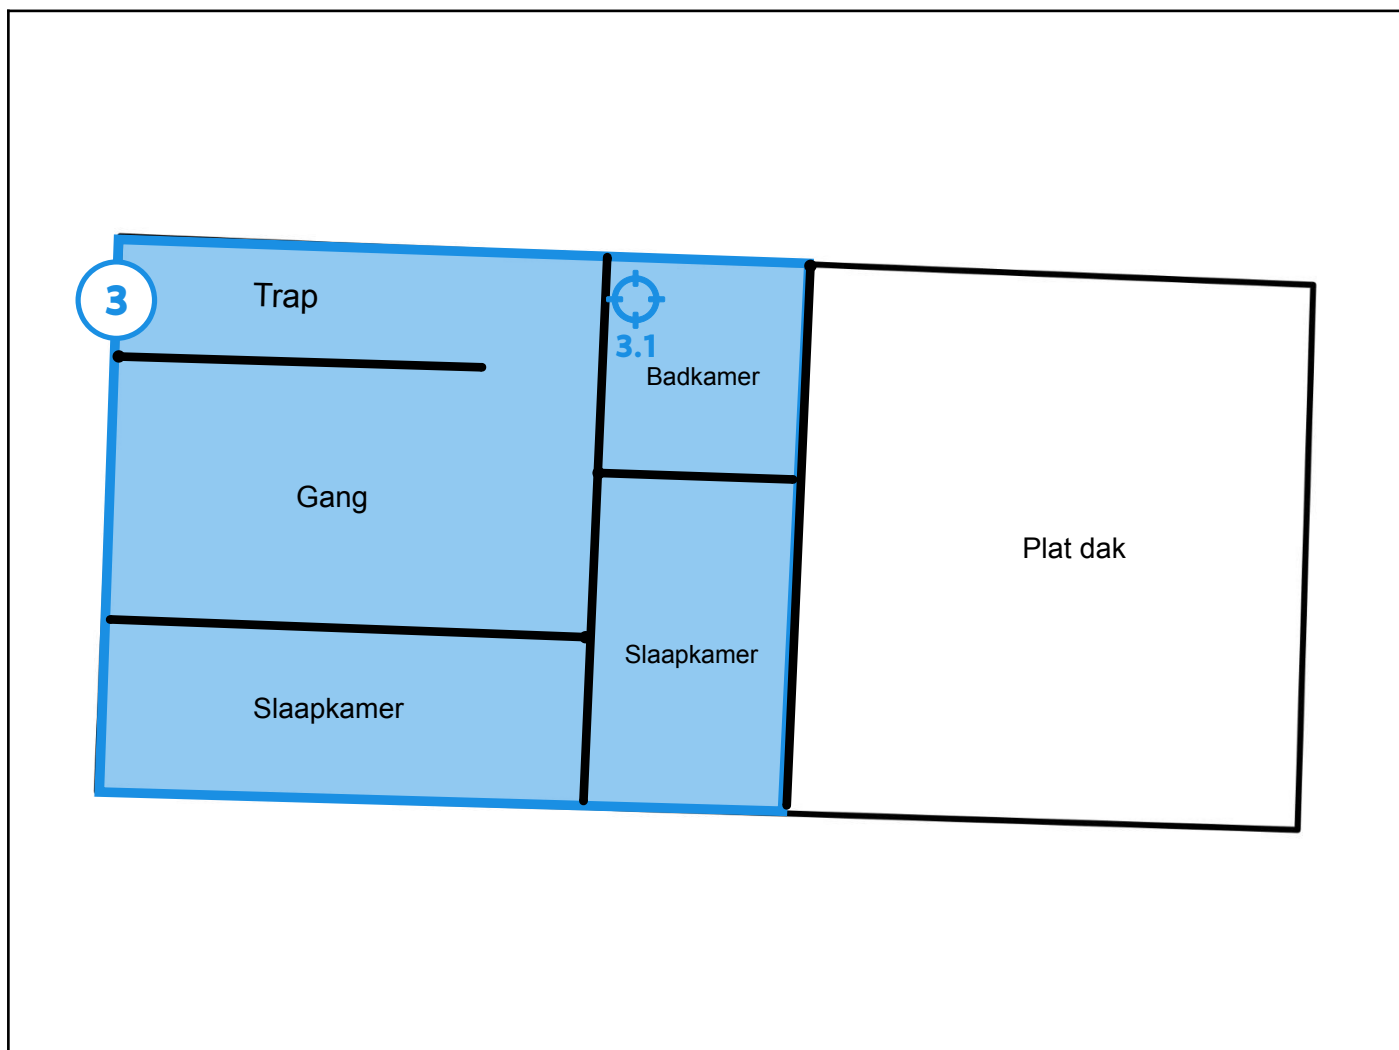
Plan 1.4: Hoofdgebouw plan V+1 Pleisterwerk plafond

Beschrijving	Type	Actie
3. Pleisterwerk plafonds	Geen asbest	-
3.1 Code: MM-03	Mengmonster	-

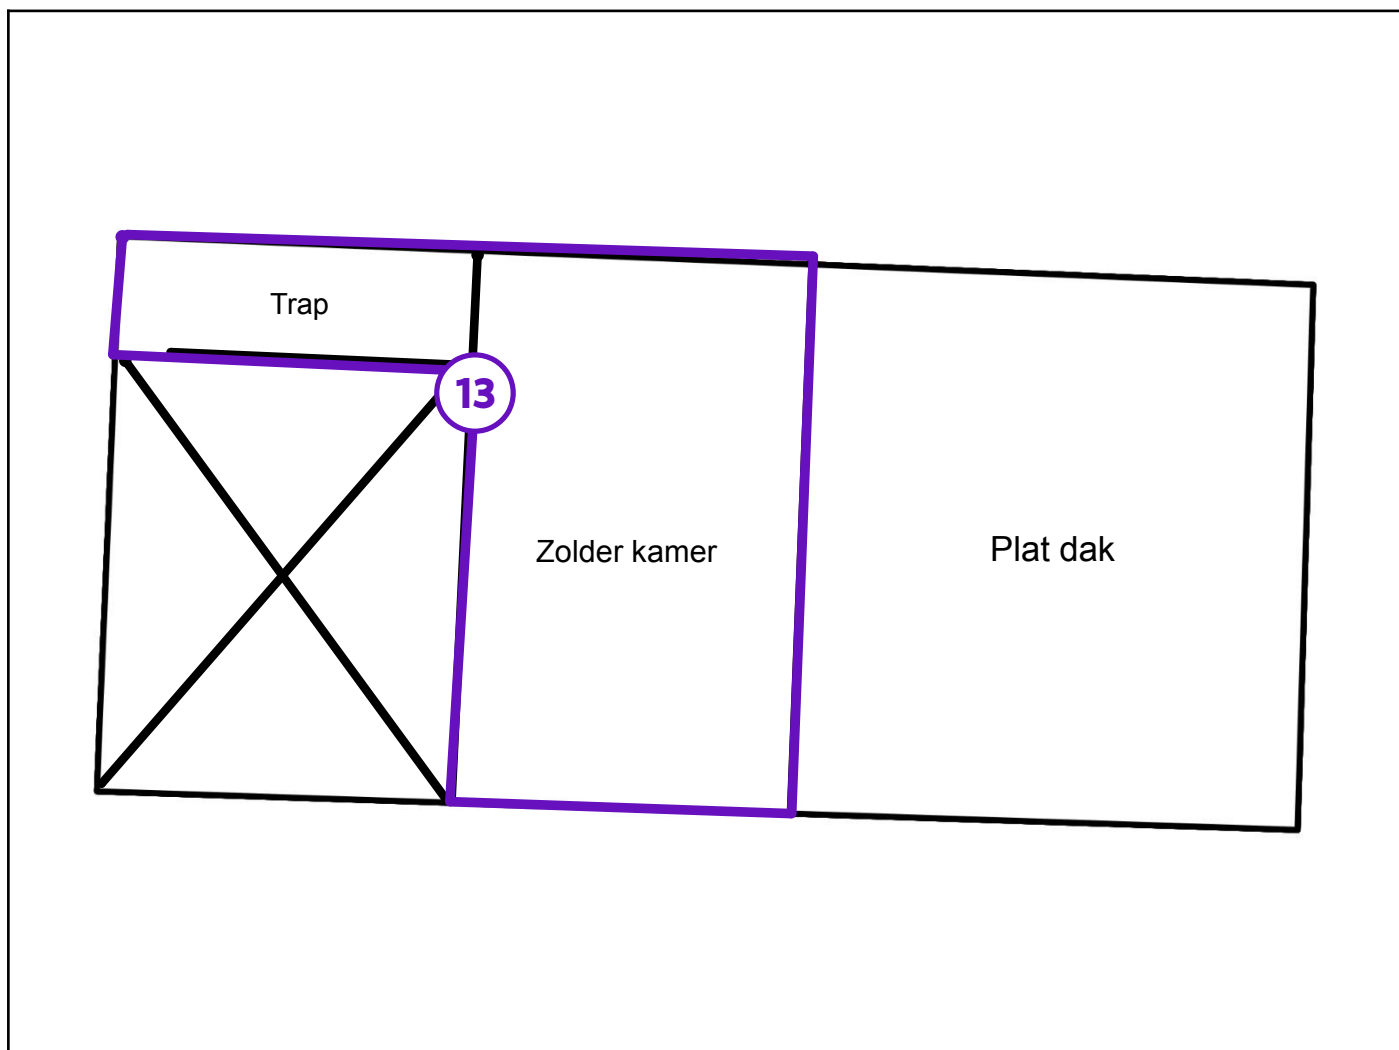
Plan 1.5: Hoofdgebouw plan V+2 Pleisterwerk muren

Beschrijving	Type	Actie
13. Pleisterwerk V+2 (niet aanwezig)	Overige ruimte of materiaal	-

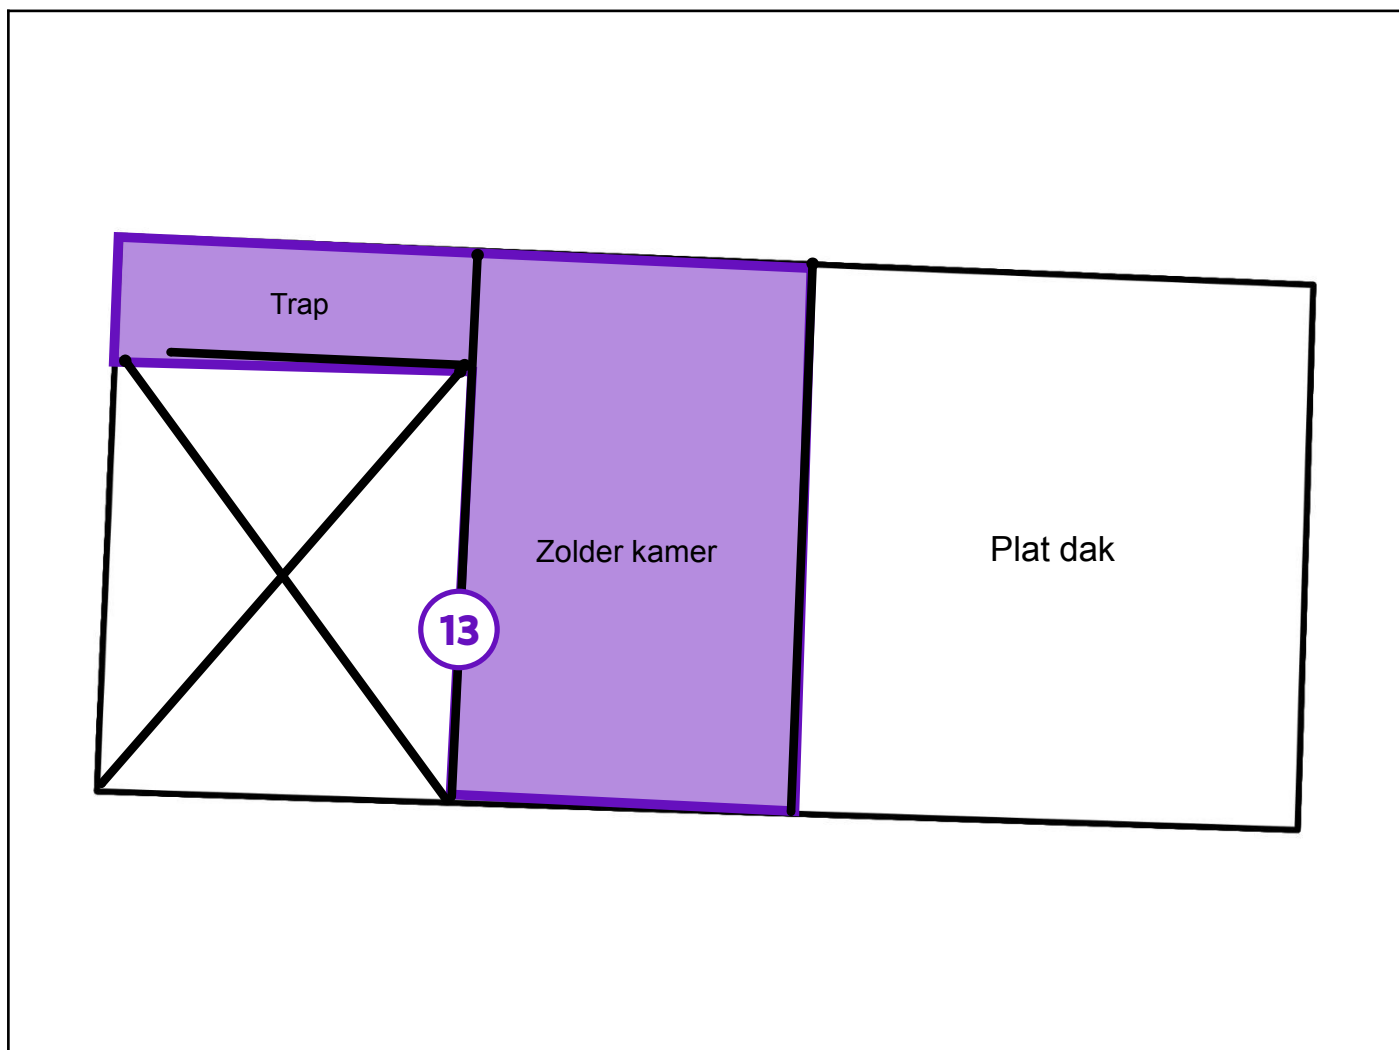
Plan 1.6: Hoofdgebouw plan V+2 Pleisterwerk plafond

Beschrijving	Type	Actie
13. Pleisterwerk V+2 (niet aanwezig)	Overige ruimte of materiaal	-

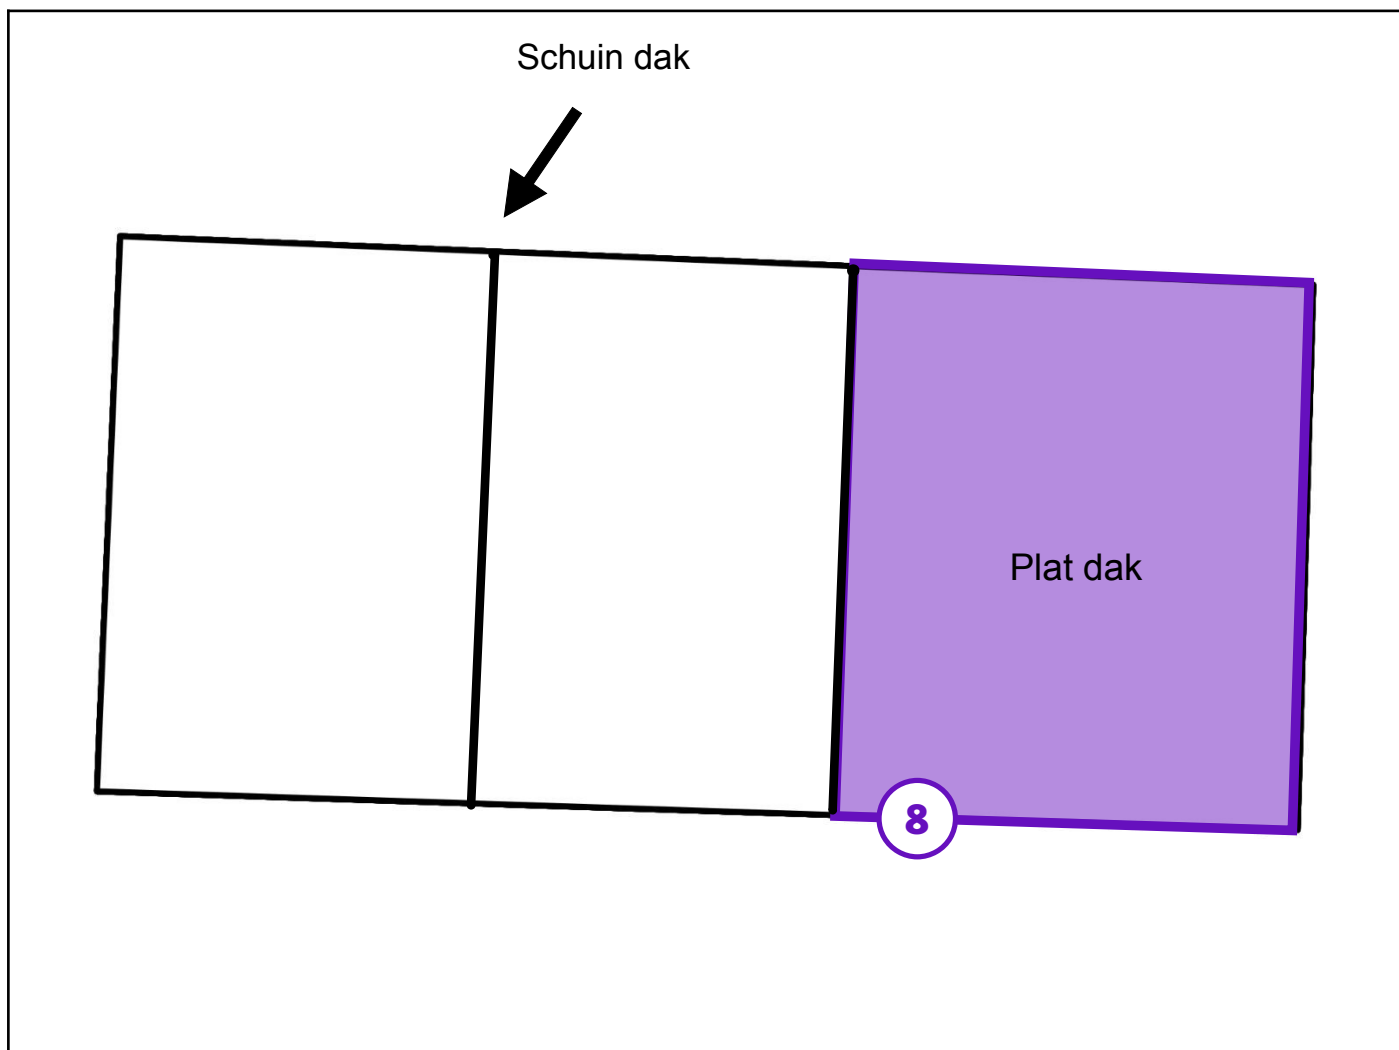
Plan 1.7: Hoofdgebouw plan dak

Beschrijving	Type	Actie
8. Dakbedekking plat dak (niet verdacht)	Overige ruimte of materiaal	-

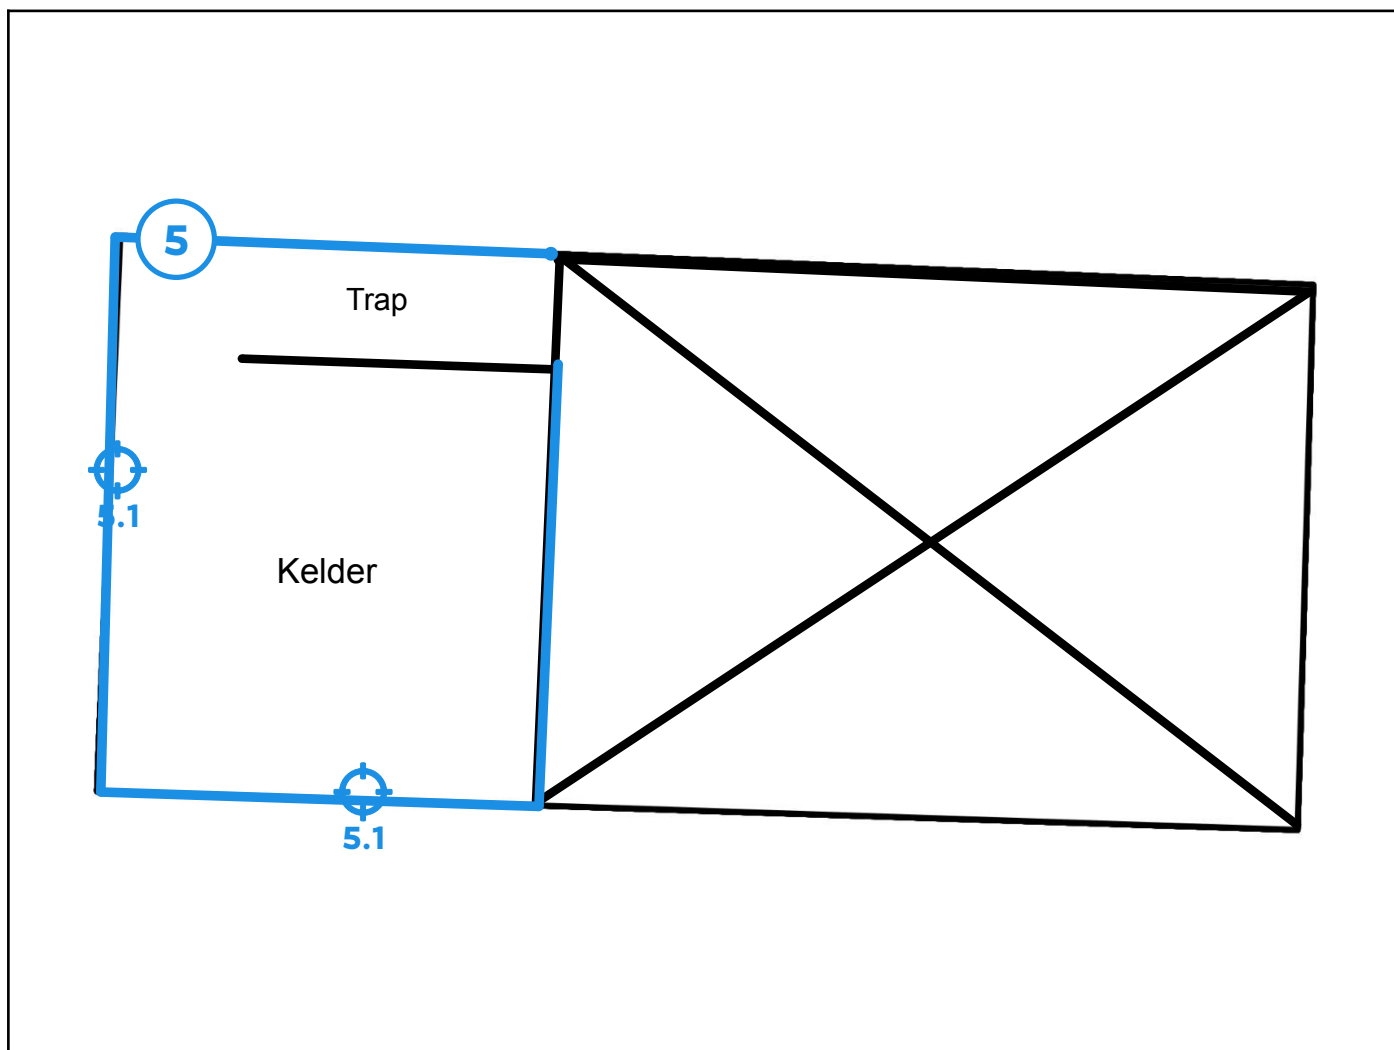
Plan 1.9: Hoofdgebouw plan V-1

Beschrijving	Type	Actie
5. Cementen smeerlaag binnen	Geen asbest	-
5.1 Code: MM-01	Mengmonster	-

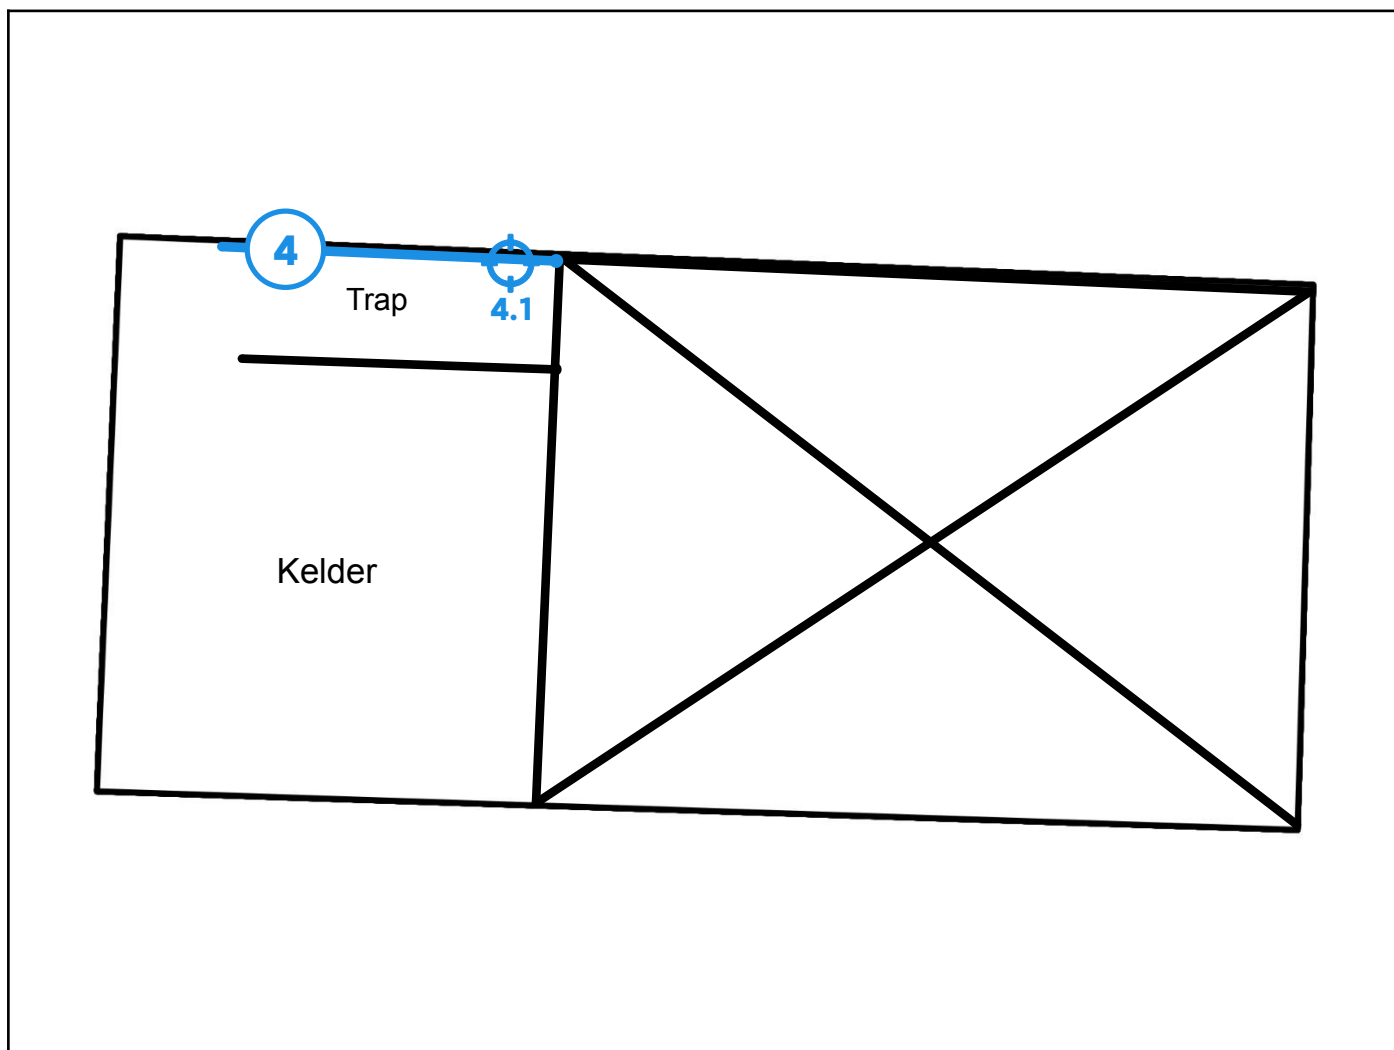
Plan 1.10: Hoofdgebouw plan V-1

Beschrijving	Type	Actie
4. Pleisterwerk wanden	Geen asbest	-
4.1 Code: MM-02	Mengmonster	-
