Asbestinventarisatetest

Meldertsesteenweg 3/2, 3583 Beringen

Attestnummer : 20241114-000163.000

Uitgegeven op : 14.11.2024

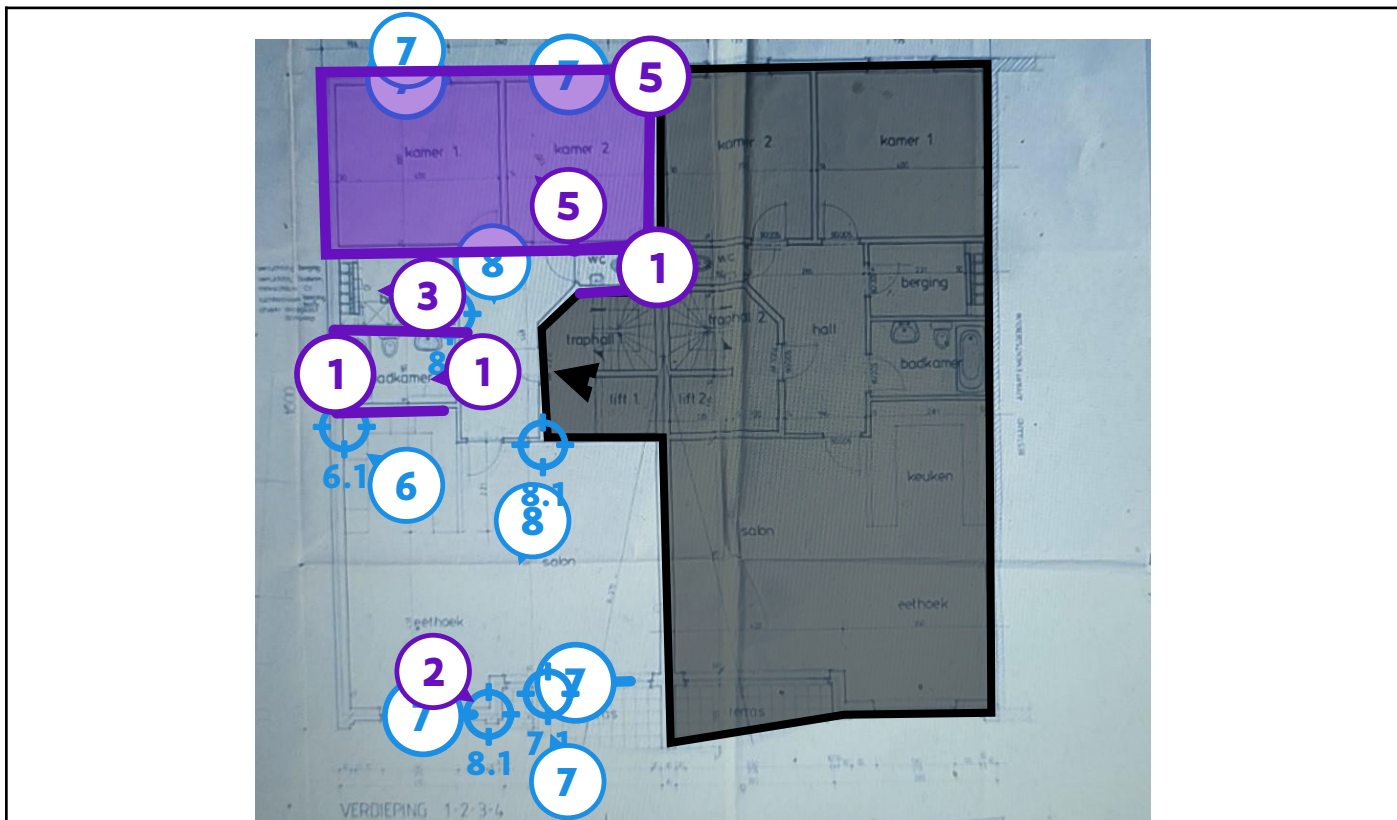
Plan 1.1: nv1

Beschrijving	Type	Actie
1. eventuele tegellijn achter wandtegels badkamer en wc en keuken	Advies	-
2. raamtabletten en deurdorpels in natuursteen	Advies	-
3. plafonds in gipskartonplaten	Advies	-
5. vloerzeilen 2 slaapkamers	Advies	-
6. zwarte antidreunplaatje onder lavabo keuken	Geen asbest	-
6.1 Code: 8501	Puntmonster	-
7. siliconen ramen	Geen asbest	-
7.1 Code: r002519721b	Puntmonster	-
8. pleister wanden	Geen asbest	-

8.1 Code: r002519725	Mengmonster	-
----------------------	-------------	---

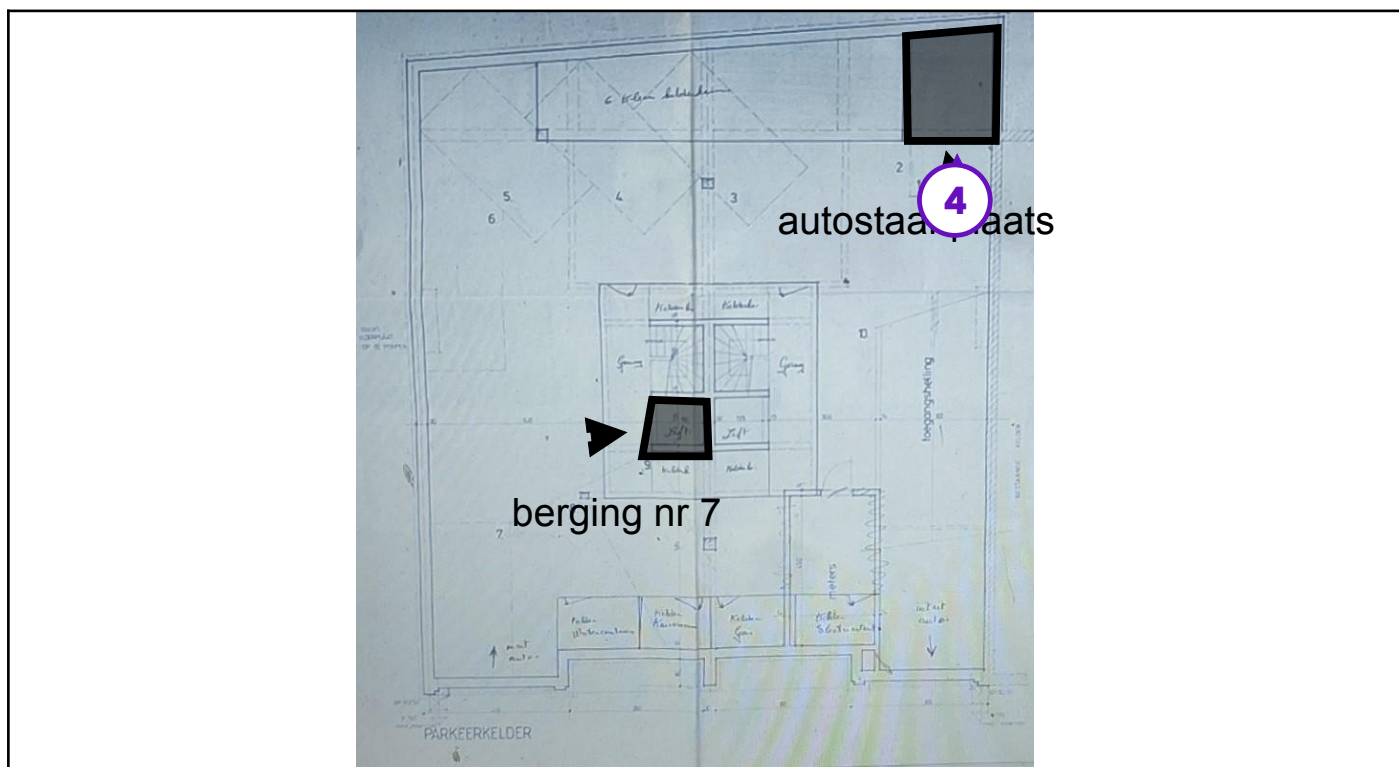
Plan 1.2: kelder

Beschrijving	Type	Actie
4. kelderberging nr 7 en autostaanplaats	Advies	-
