Asbestinventarisatetest

Torenplein 1/6, 3500 Hasselt

Attestnummer : 20260610-000036.000

Uitgegeven op : 10.06.2026

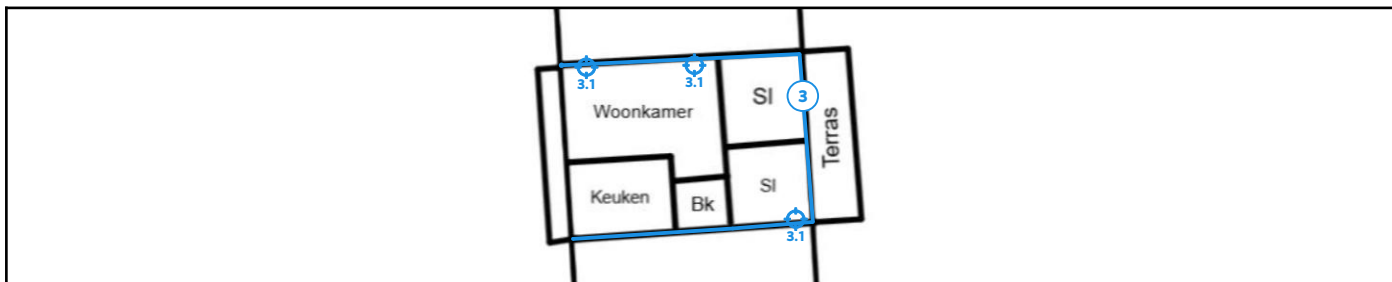
Plan 1.1: Hoofdgebouw plan V-0 Pleisterwerk muren

Beschrijving	Type	Actie
3. Pleisterwerk wanden	Geen asbest	-
3.1 Code: MM-01	Mengmonster	-

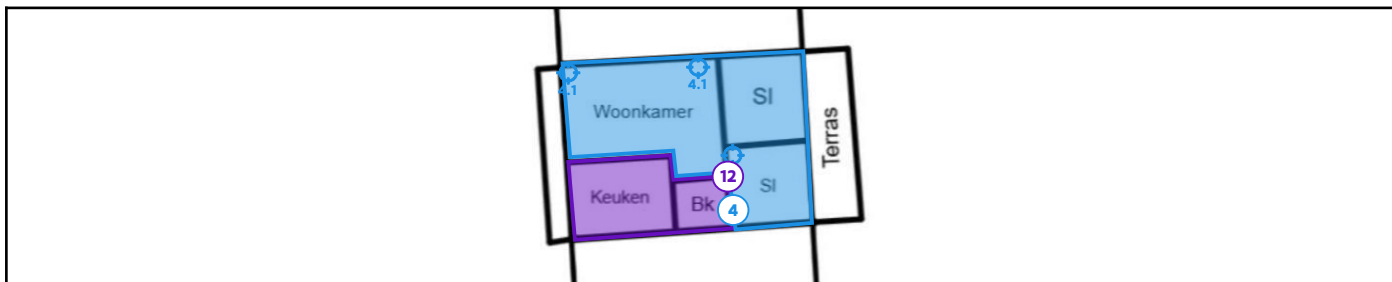
Plan 1.2: Hoofdgebouw plan V-0 Pleisterwerk plafond

Beschrijving	Type	Actie
4. Pleisterwerk plafonds	Geen asbest	-
4.1 Code: MM-02	Mengmonster	-
12. Pleisterwerk plafond (niet aanwezig)	Overige ruimte of materiaal	-

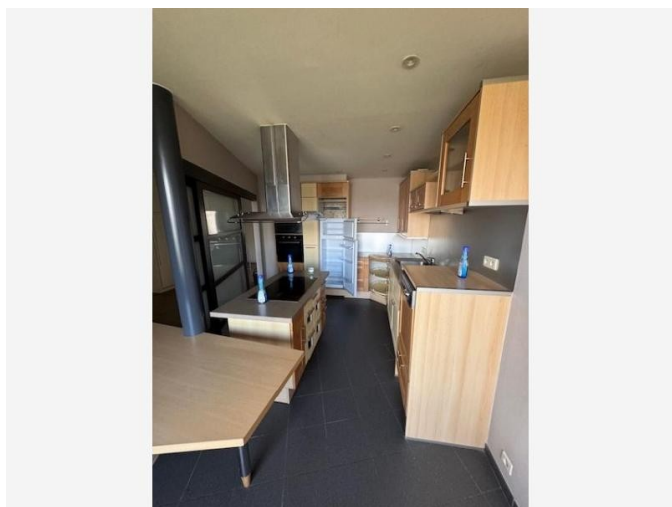
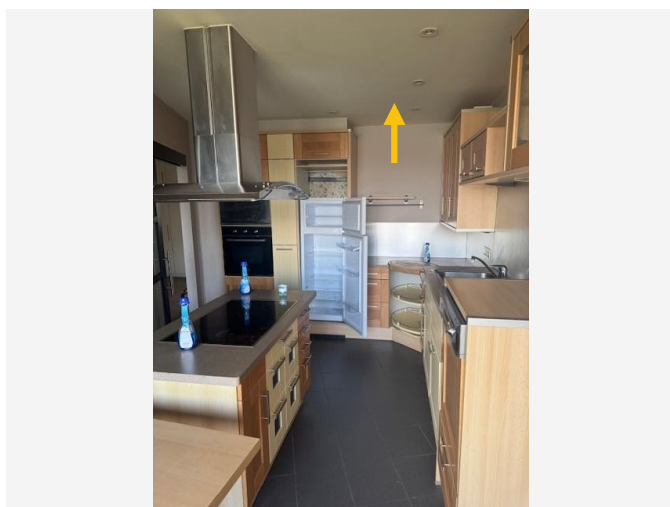
Beschrijving	Notitie	Terug te vinden op plannen
Fiche 6: CV-ketel (niet aanwezig)	Er is geen aparte CV-ketel aanwezig op de inspectielocatie.	-
Fiche 7: Leidingisolatie (niet aanwezig)	Er is geen asbestverdachte leidingisolatie aanwezig.	-
Fiche 8: Onderdak (niet aanwezig)	Er is geen te onderzoeken onderdak aanwezig op de inspectielocatie.	-
Fiche 9: Dakbedekking (niet aanwezig)	Er is geen te onderzoeken dakbedekking op de inspectielocatie, deze behoort tot de gemeenschappelijke delen.	-
Fiche 10: Schouw/rookgaskanaal (niet aanwezig)	Er is geen waarneembaar rookgaskanaal aanwezig op de inspectielocatie.	-
Fiche 11: Liftinfrastructuur (niet aanwezig)	Er is geen liftinfrastructuur aanwezig op de inspectielocatie.	-
Fiche 12: Pleisterwerk plafond (niet aanwezig)	Er is geen pleisterwerk plafond waarneembaar op de aangeduiden inspectielocatie.	Plan 1.2: Hoofdgebouw plan V-0 Pleisterwerk plafond
