# Asbestinventarisatetest

Bosstraat 76/8, 3500 Hasselt

Attestnummer : 20240107-000074.000

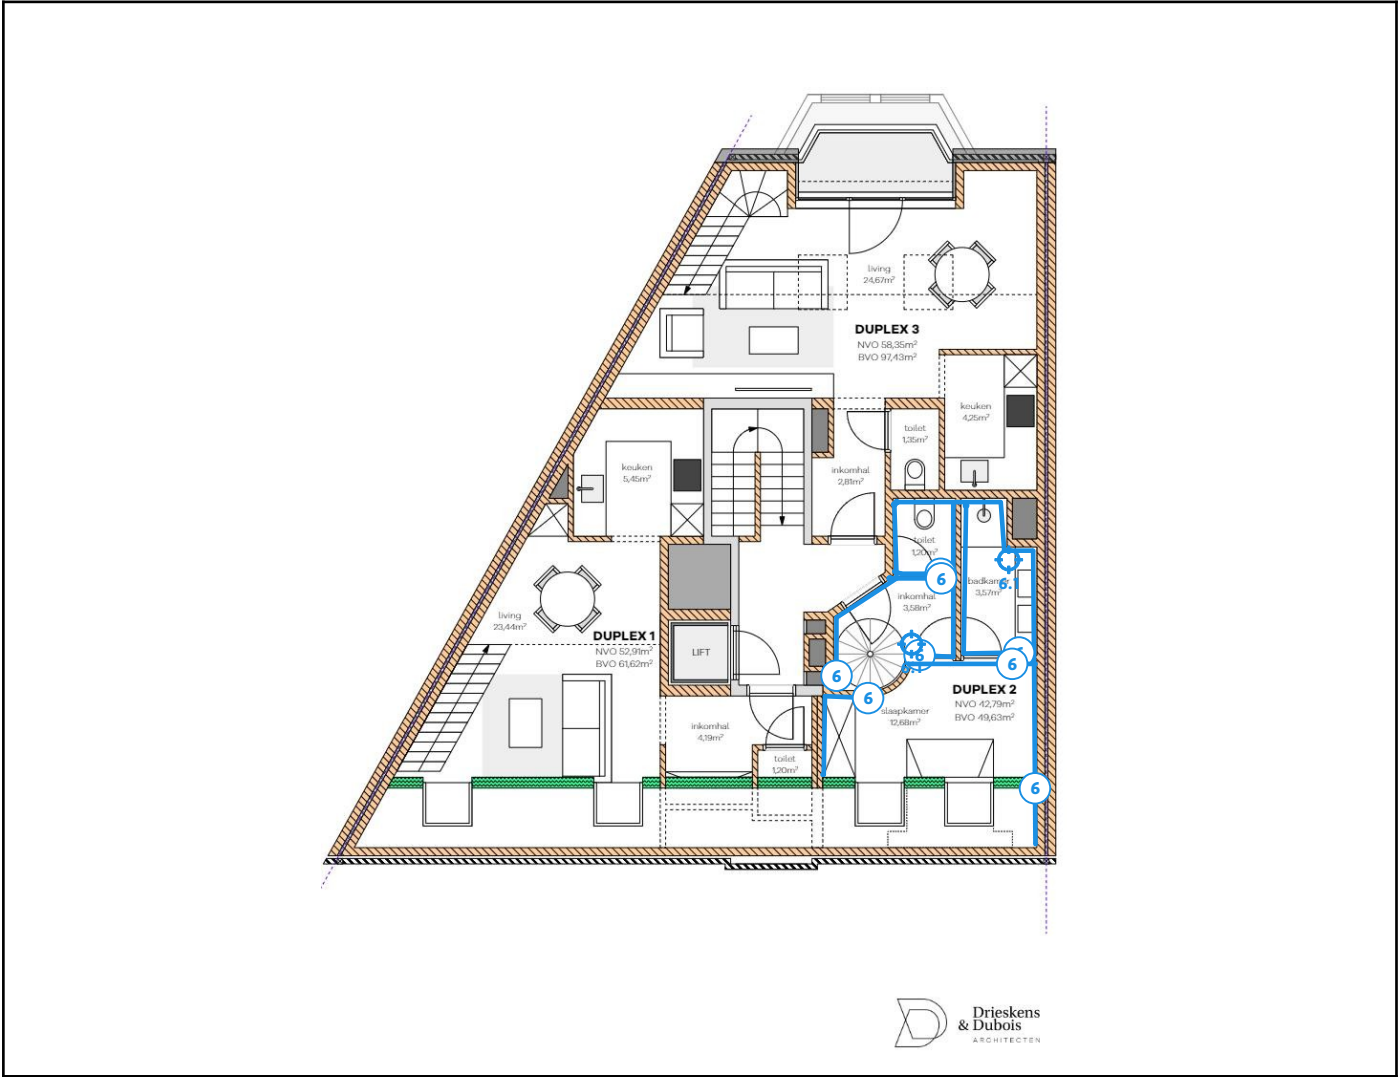
# Plan 1.1: Appartement +3 nr8 Muren

| Beschrijving | Type | Actie |
|---|---|---|
| 6.1 Code: MNR01 | Mengmonster | - |

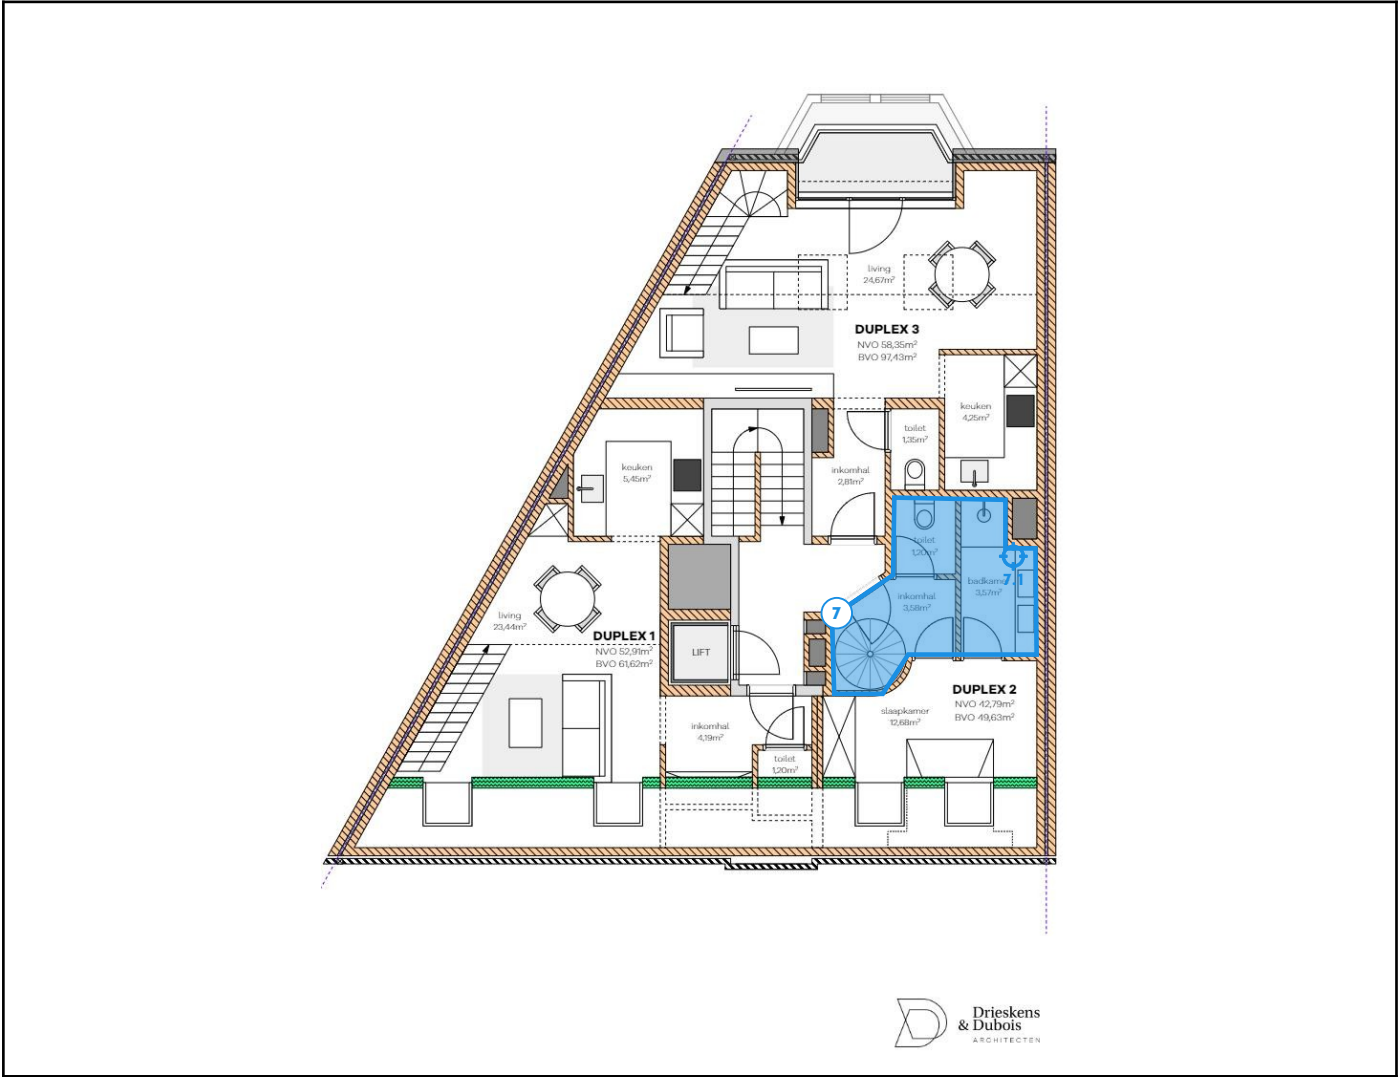
# Plan 1.2: Appartement +3 nr8 Plafonds

| Beschrijving | Type | Actie |
|---|---|---|
| 7.1 Code: MNR02 | Mengmonster | - |

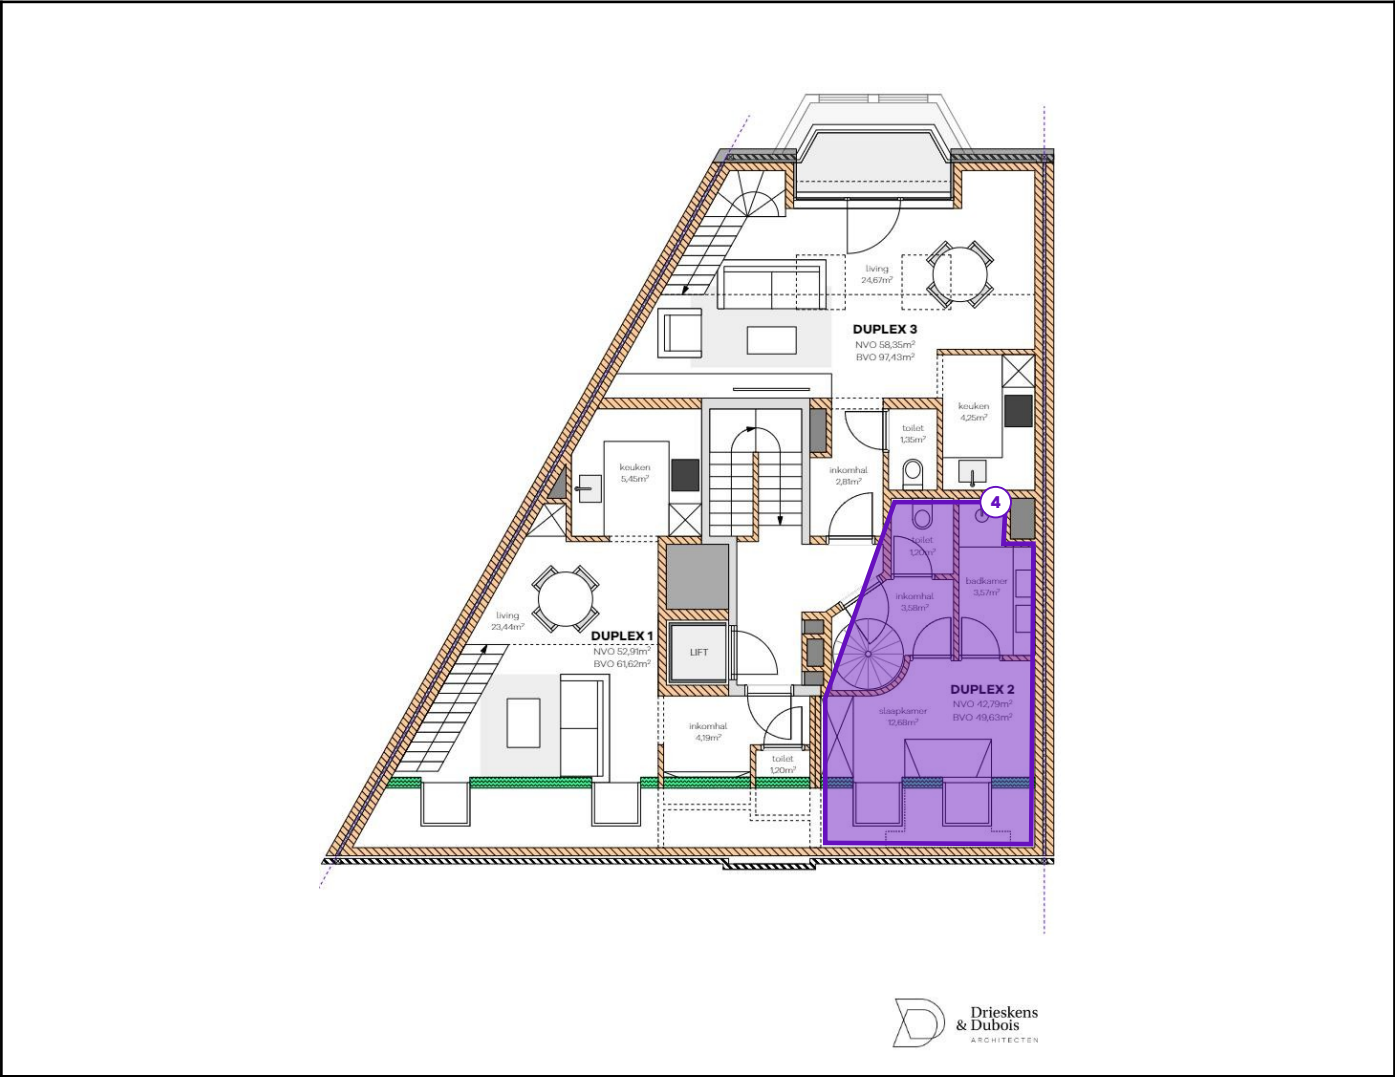
# Plan 1.3: Appartement +3 nr8 Vloer

| Beschrijving | Type | Actie |
|---|---|---|
| 4. Vloeren natuursteen en keramiek tegels | Advies | - |

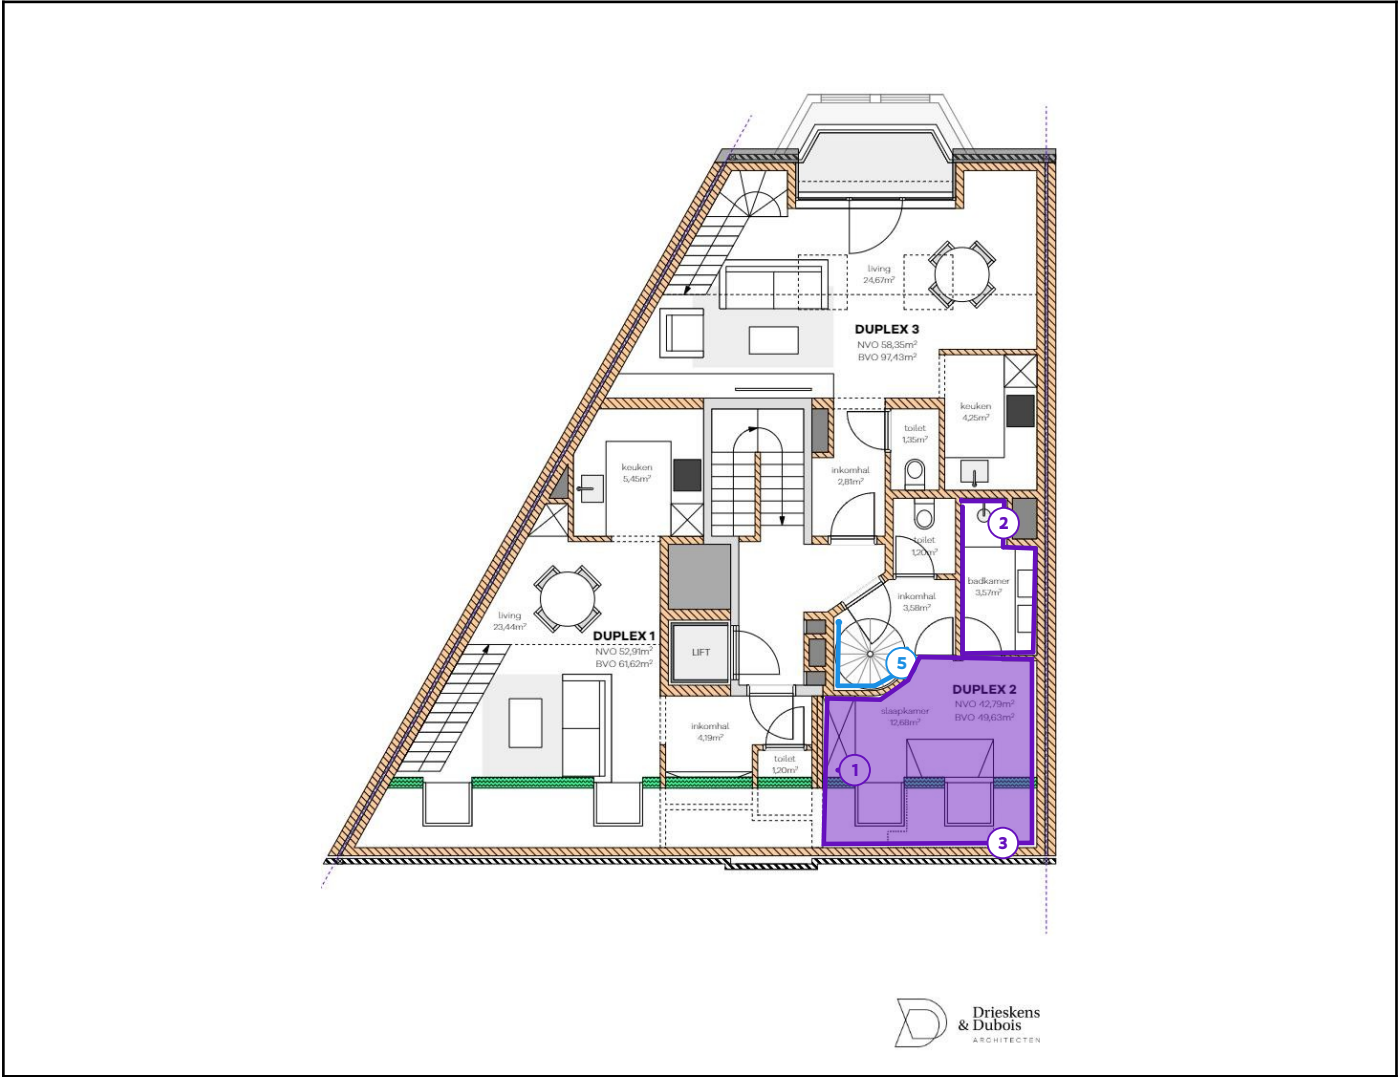
# Plan 1.4: Appartement +3 nr8

| Beschrijving | Type | Actie |
|---|---|---|
| 5. Draaitrap PVC tegels muubekleding | Geen asbest | - |
