## Verslag aangaande huishoudelijke installatie op lage en zeer lage spanning (boek 1 KB 08/09/2019)

De installatie is conform met boek 1 van het KB van 08/09/2019.

| Plaats van onderzoek | : Sinttruiderssteenweg 274 3500 Hasselt | | |

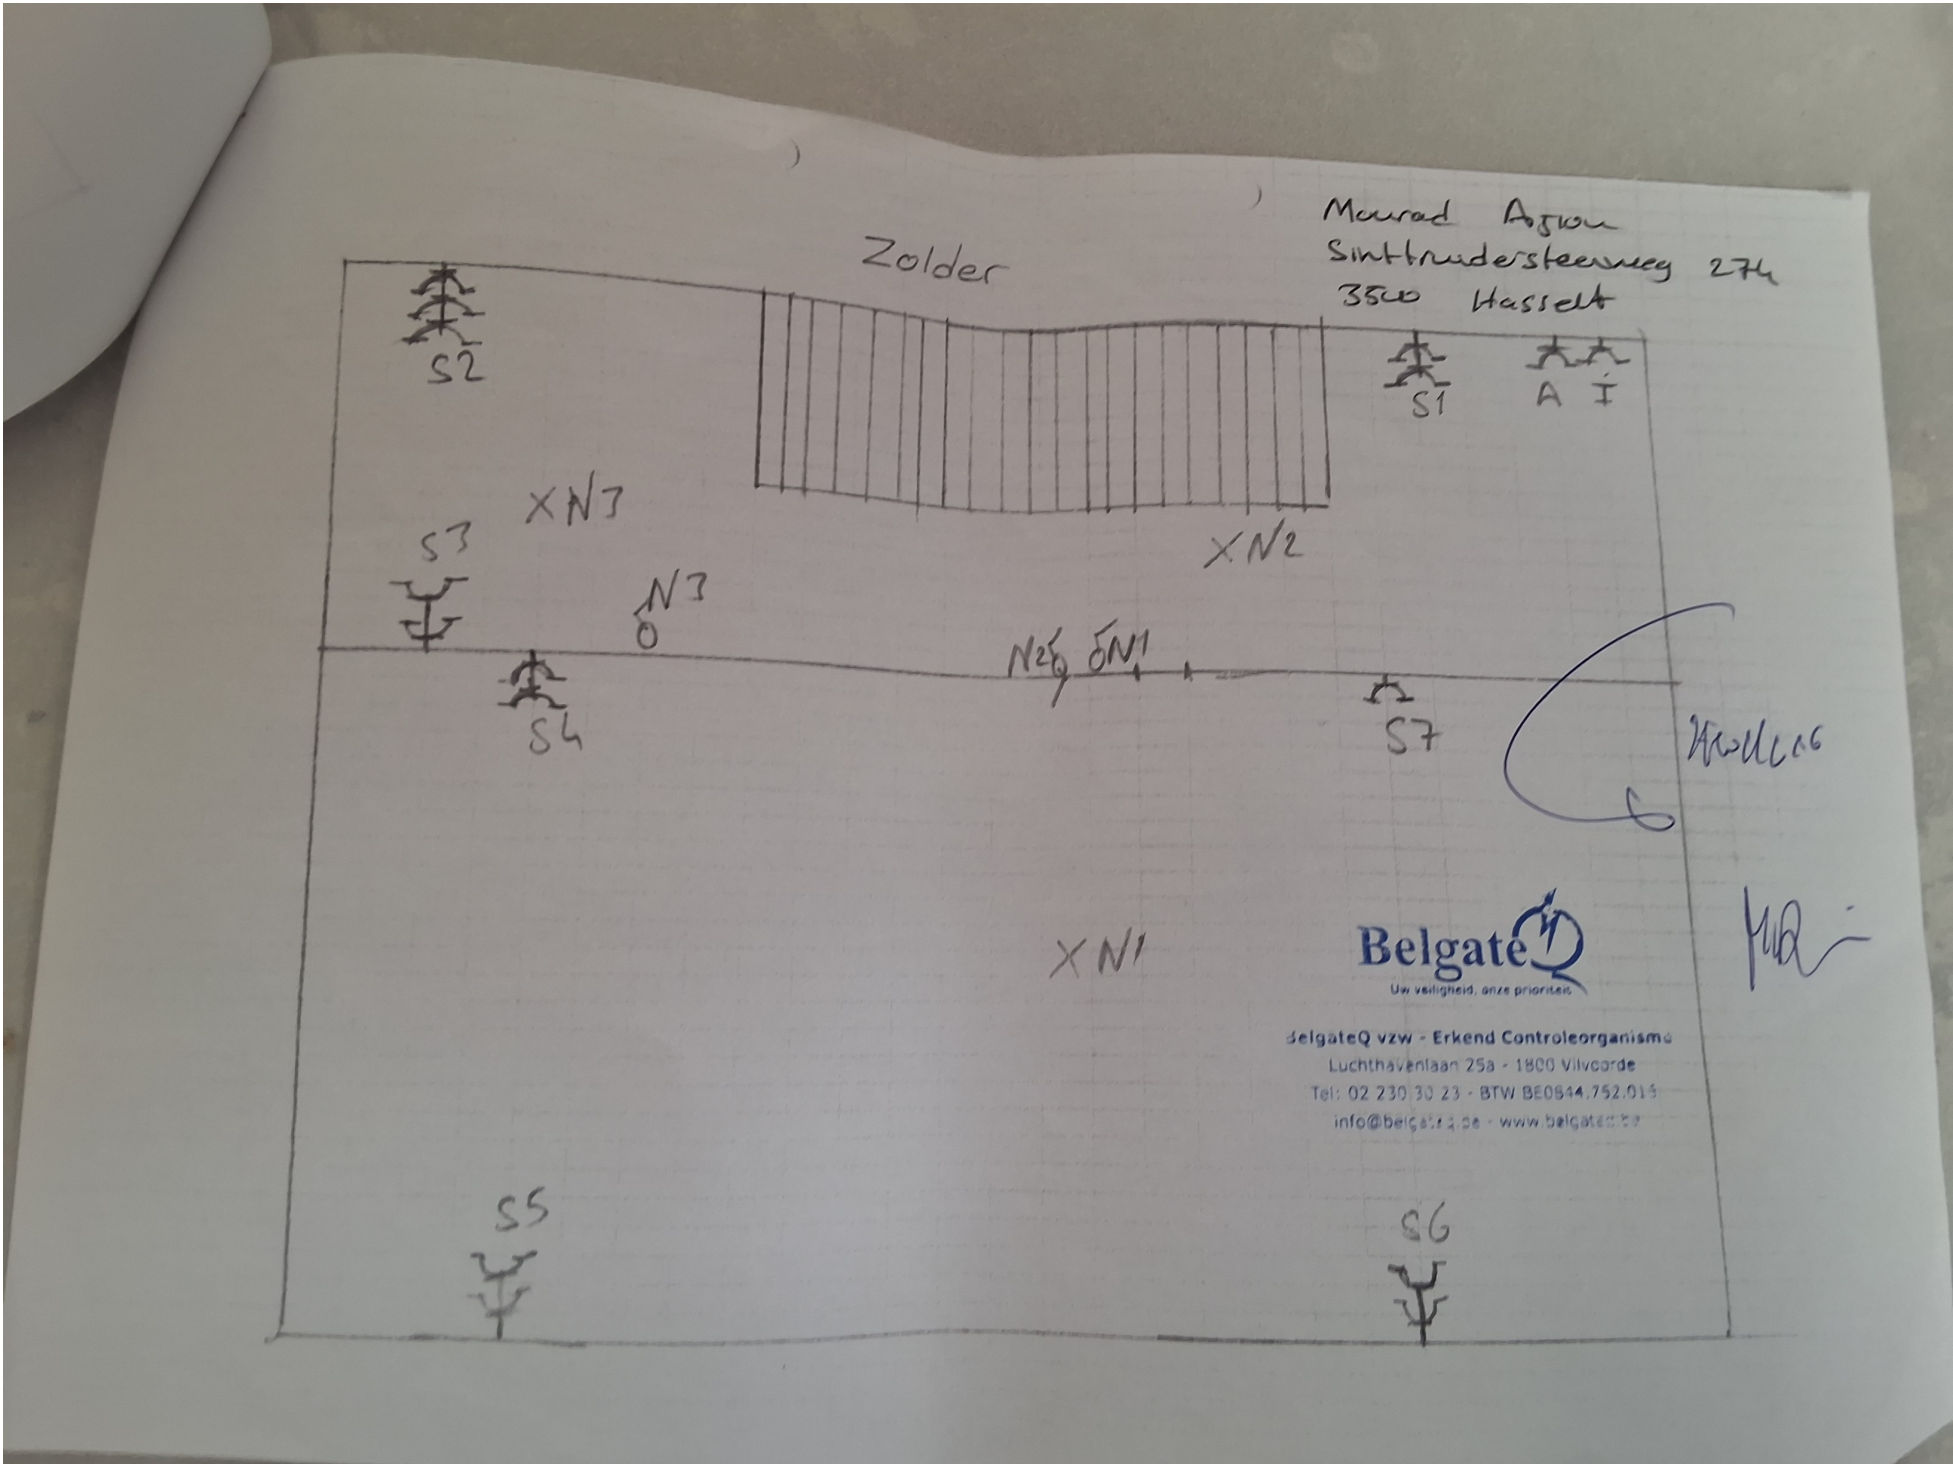
**Bijlages-1**

2 de Verdieping

XNH

K1

K2

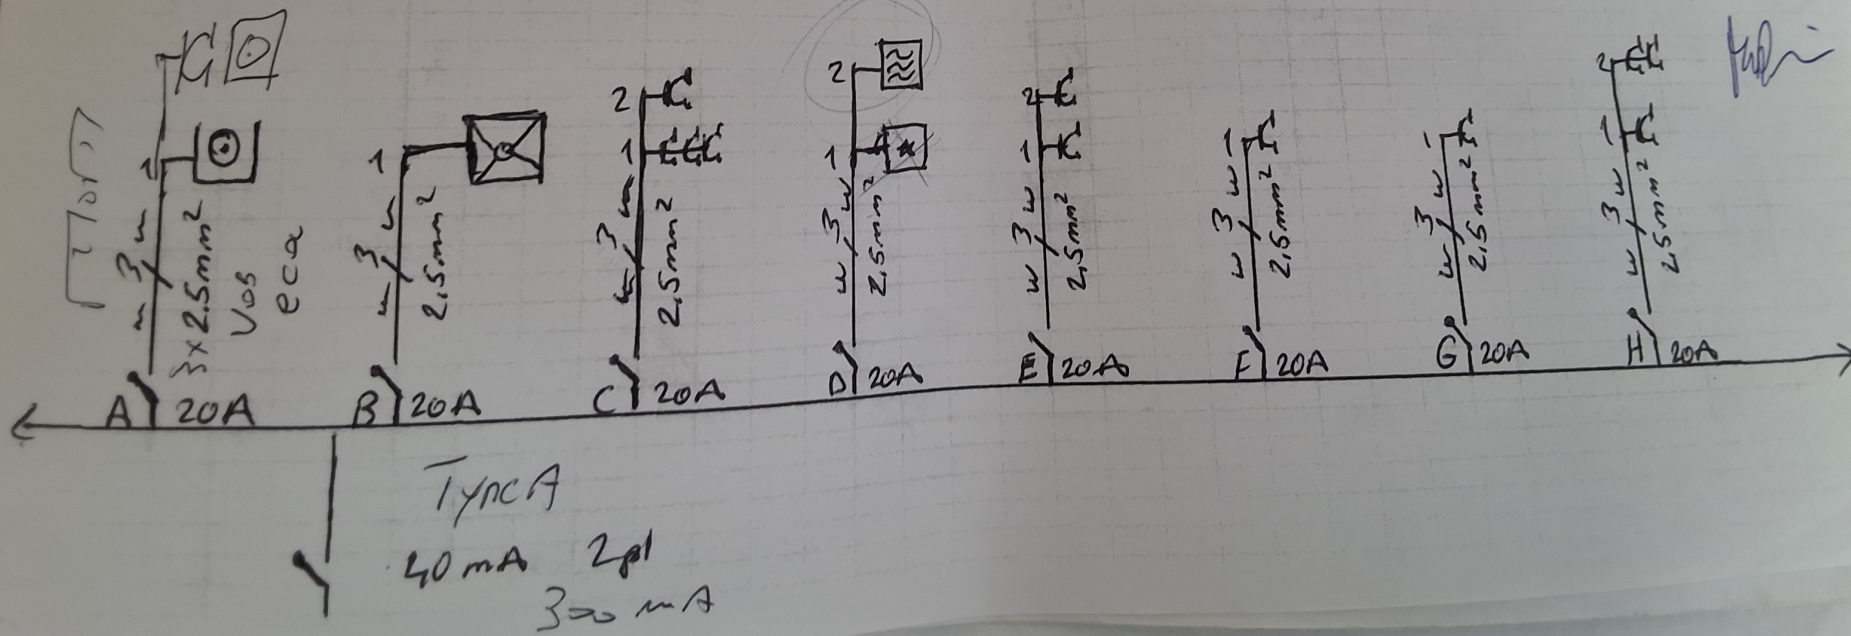
## Bijlages-6

- wasmachine - vaatwas

- Bad 1  
- Plafond

- Frigo  
- Microgolf

- Buiten

- Pomp

- Tuinhuis

- Eiland

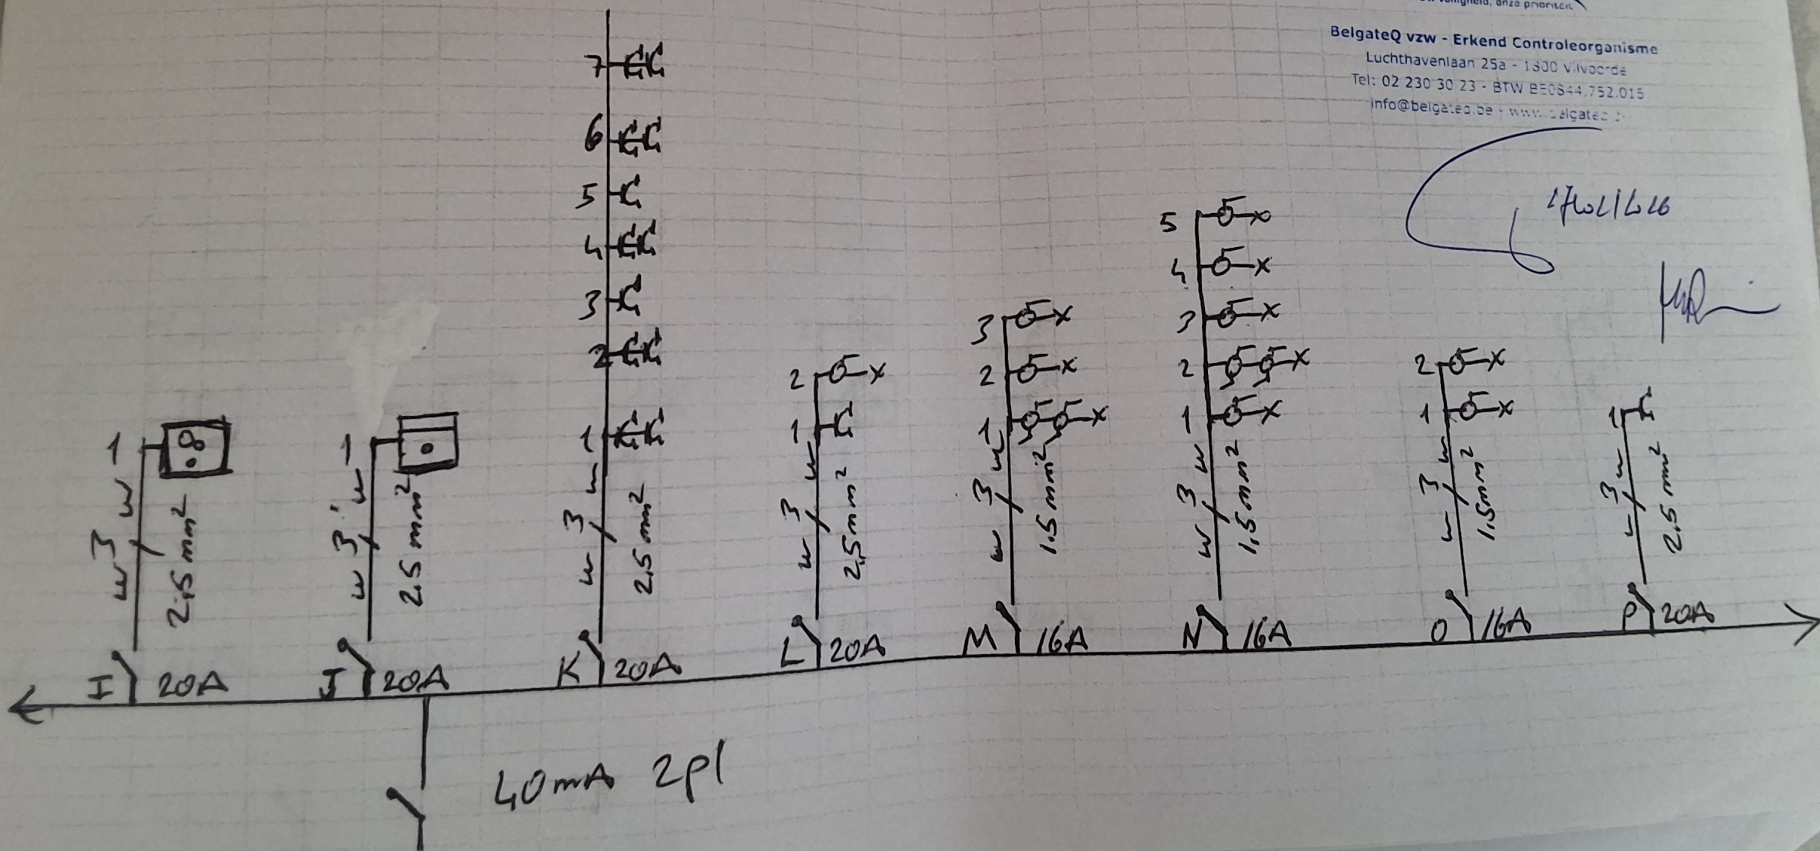
## Bijlages-7

- Droogkast - Oven

- Bad 3  
- Slp 2  
- Slp 3

- Kelder  
- Kelder

- Gang B.G.  
- Bergen 1  
- Bad B.G.

- Zolder  
- Traphuis  
- Bergen zolder  
- Bad 3  
- Buiten

- Bad 1  
- platdak  
- Collector
