# Asbestinventarisatetest

Rechterstraat 52, 3511 Hasselt

Attestnummer : 20260928-000399.000

**Niet-asbestveilig**

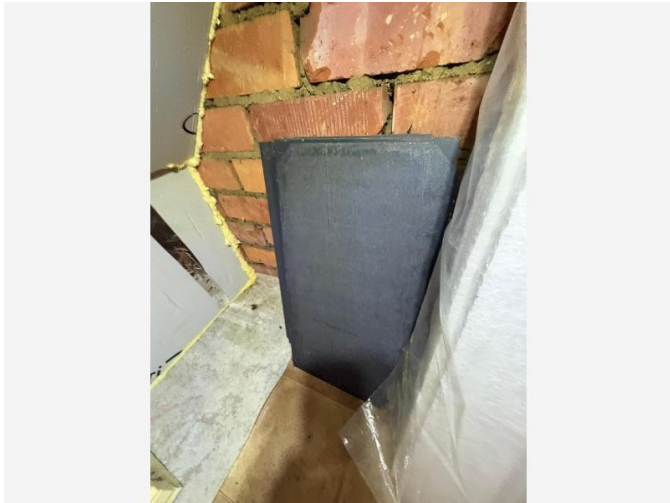
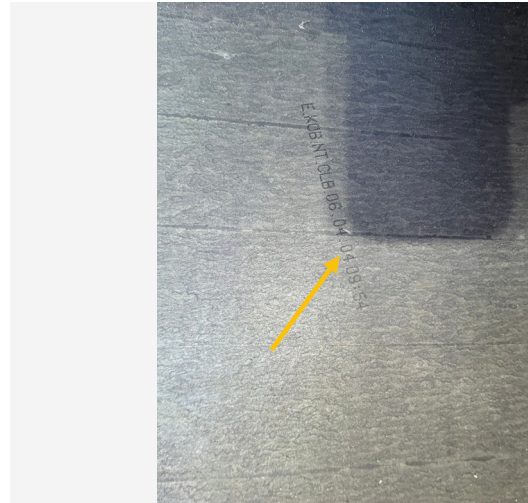
## Fiche 17: Lei "2004"

Geen asbest

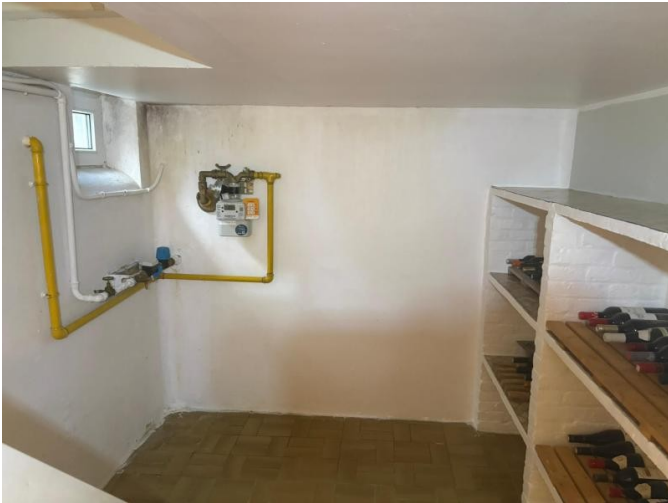
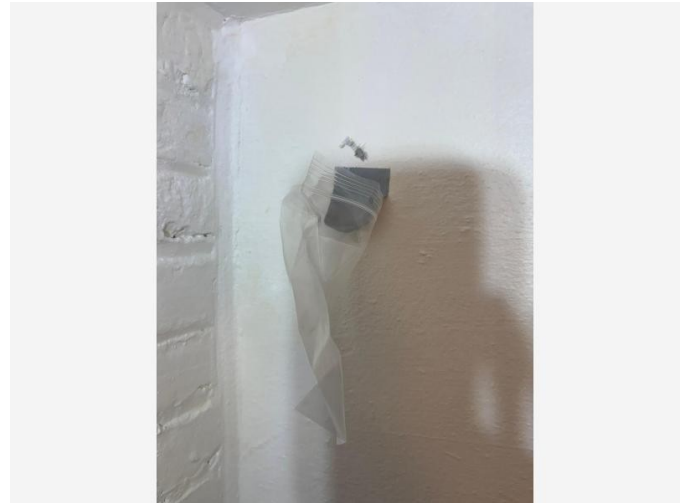
## Fiche 18: Cementering keldermuren

Geen asbest

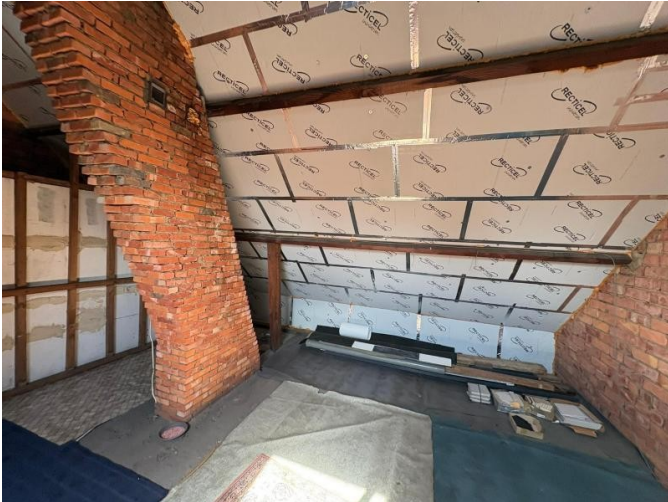
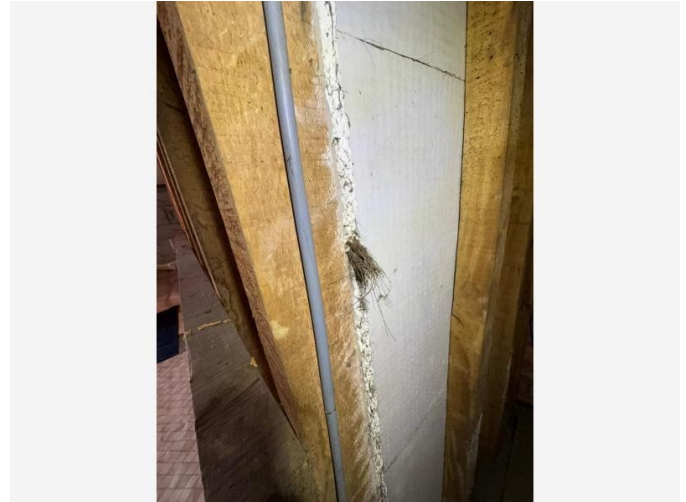
## Fiche 19: Voorzetwand rond trapopening - zolderverdieping-

Geen asbest

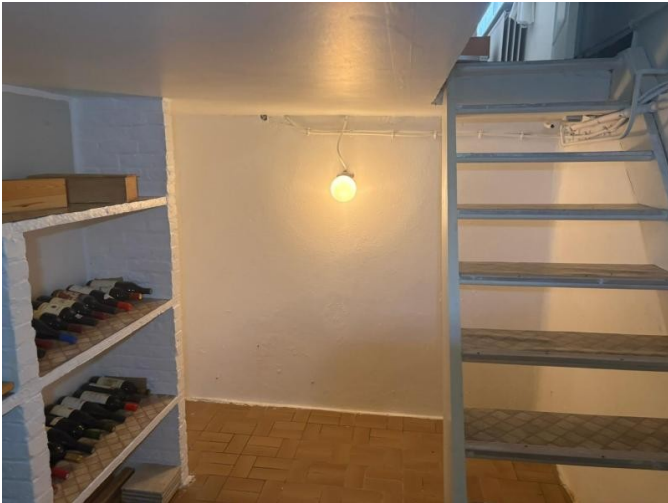
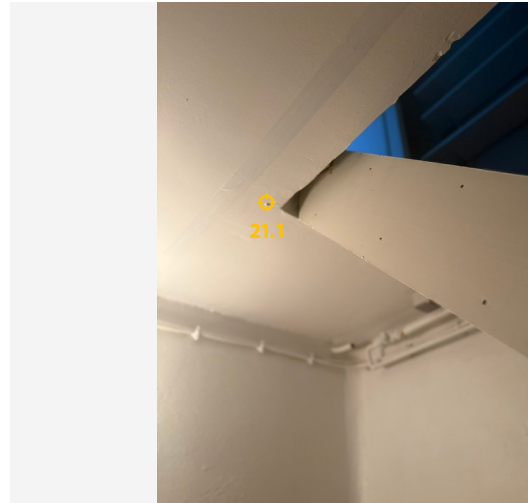
## Fiche 21: Pleisterwerk plafonds

Geen asbest
